甲州市環境センターごみ処理施設解体工事進捗状況

■管理棟基礎解体、工場棟石綿含有材撤去、工場棟解体状況

(令和 3年 7月)

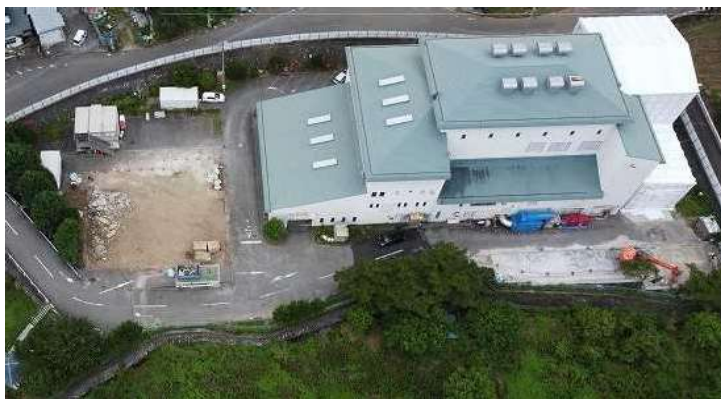
① 全景 (2021.7.30)

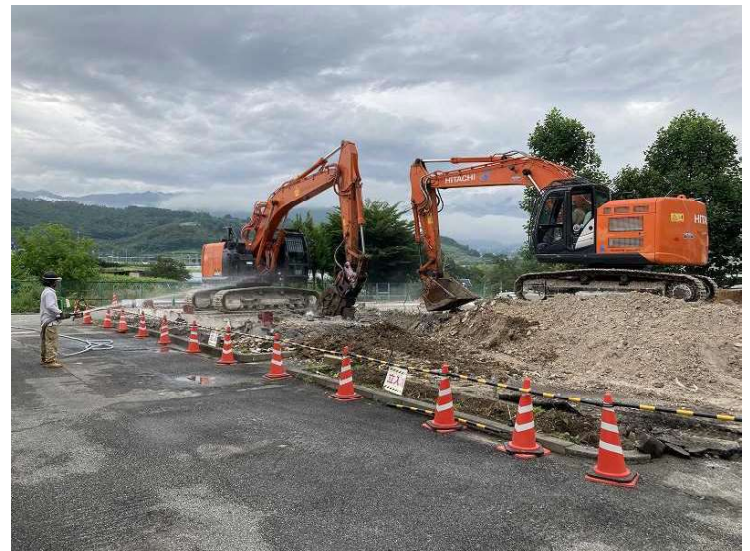
管理棟基礎コンクリートの解体作業を行いました。また、基礎コンクリート解体後、地下水位の試掘調査を行いました。(試掘後、地下近景をドローンで撮影)

② 管理棟 基礎コンクリート解体状況

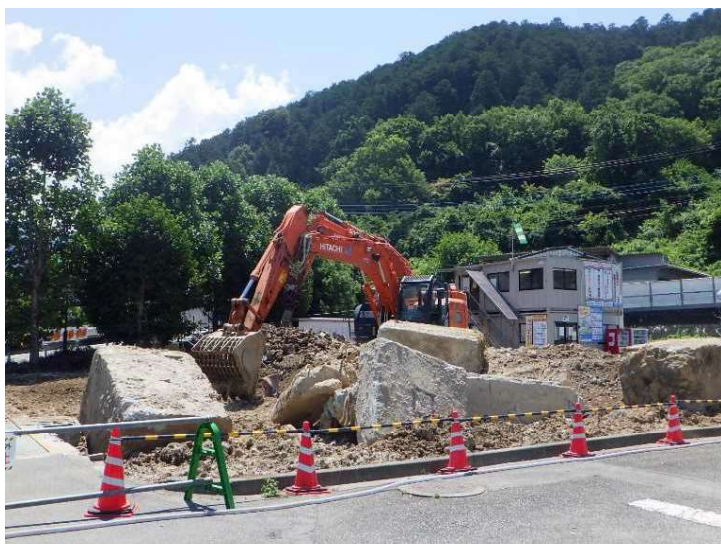
③ 管理棟 基礎コンクリート解体状況

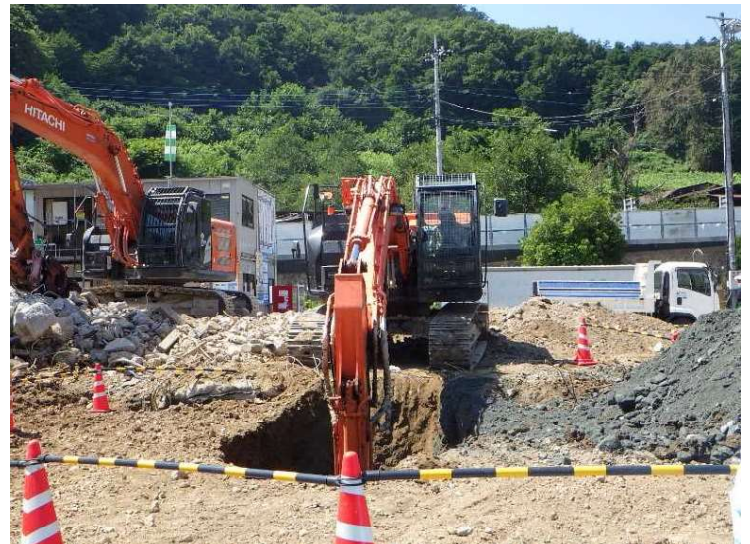
④ 管理棟 地下水位 試掘調査

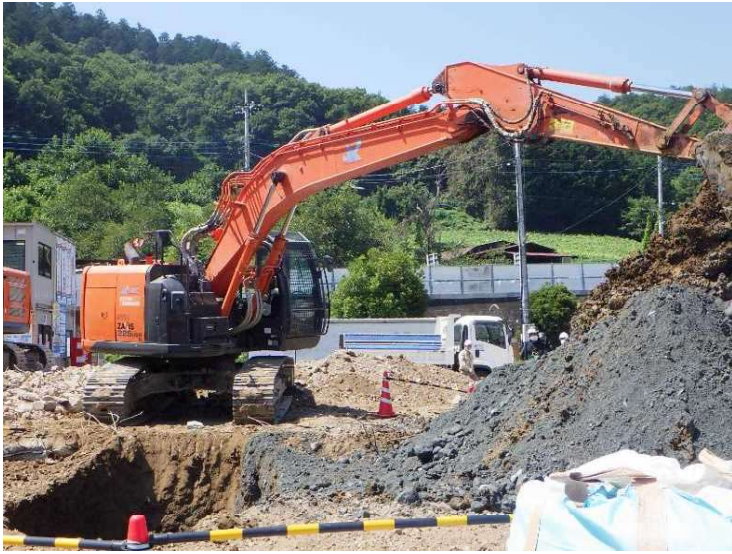
⑤ 管理棟 地下水位 試掘調査

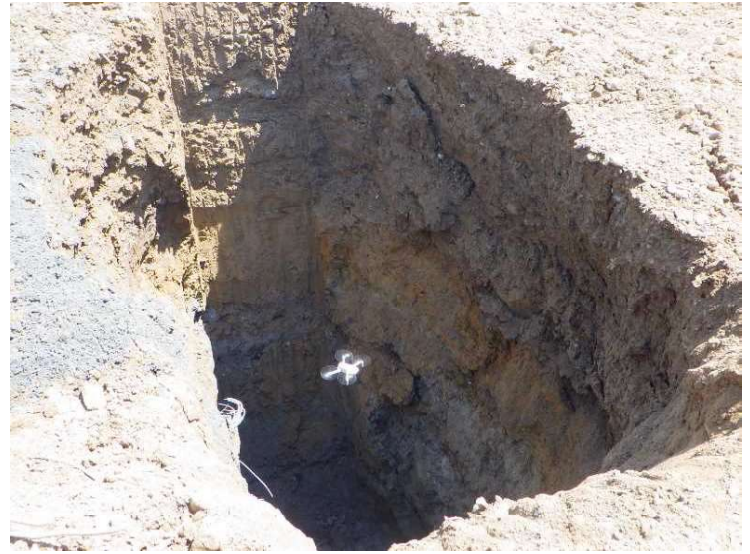
⑥ 管理棟 地下水位 試掘調査・撮影

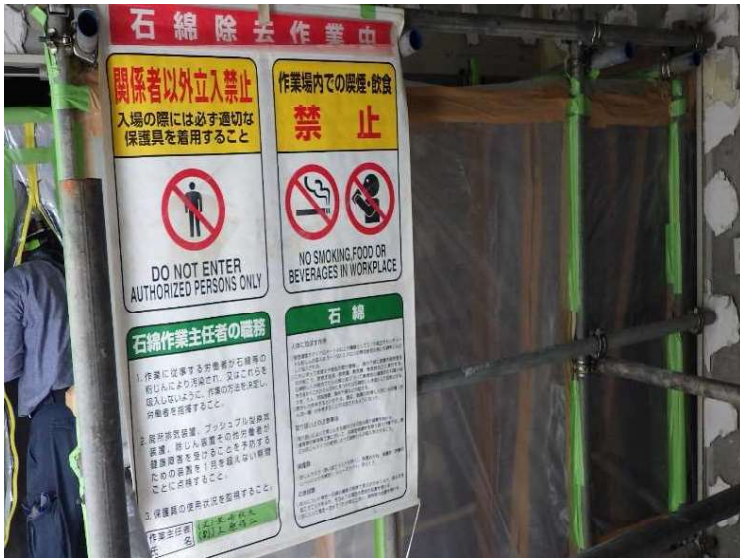
石綿含有材(アスベスト)の撤去工事について、撤去前に飛散防止の密閉養生及び使用保護具の確認検査を行いました。確認検査後、適正に石綿含有材(アスベスト)の撤去を行いました。

⑦ 工場棟 石綿含有材撤去前 養生検査

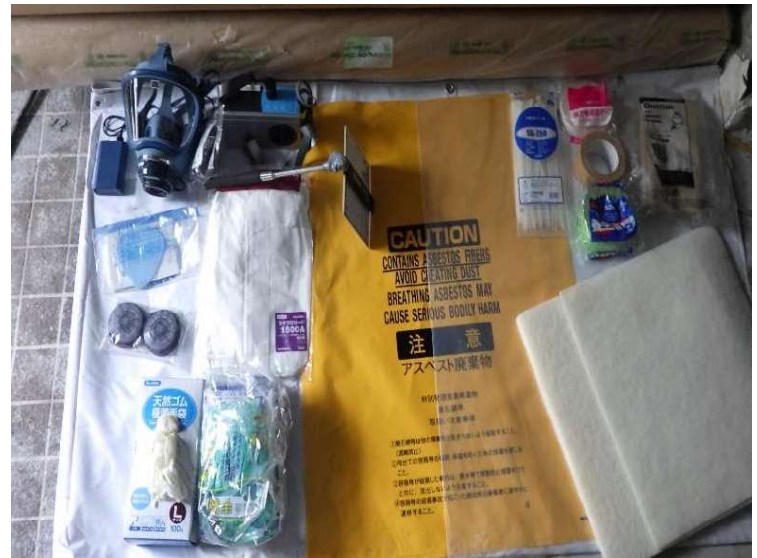
⑧ 工場棟 石綿含有材撤去前 保護具検査

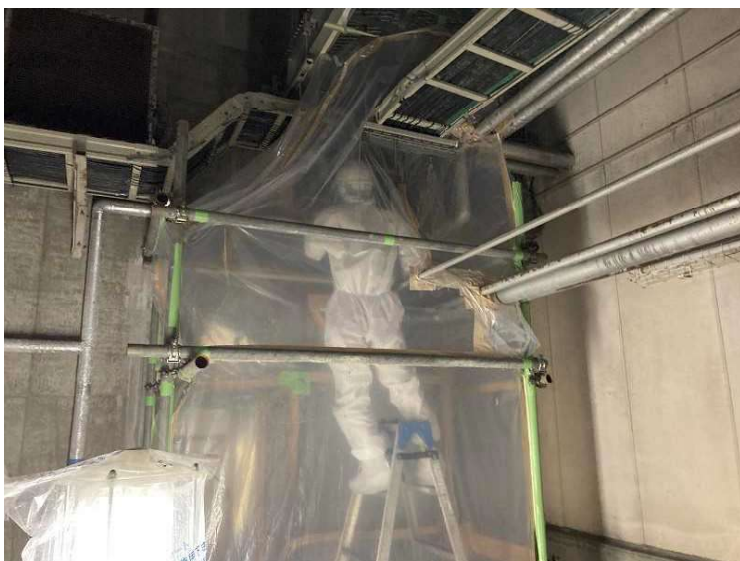
⑨ 工場棟 石綿含有材撤去状況

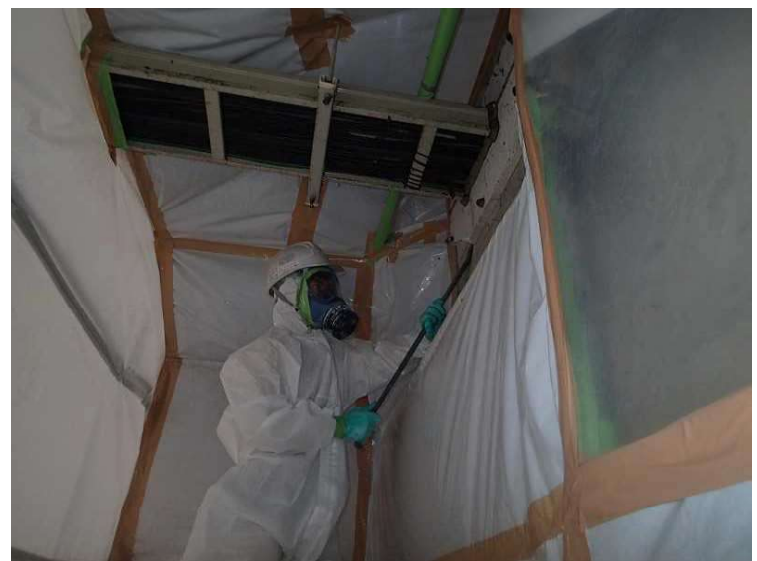
⑩ 工場棟 石綿含有材撤去状況

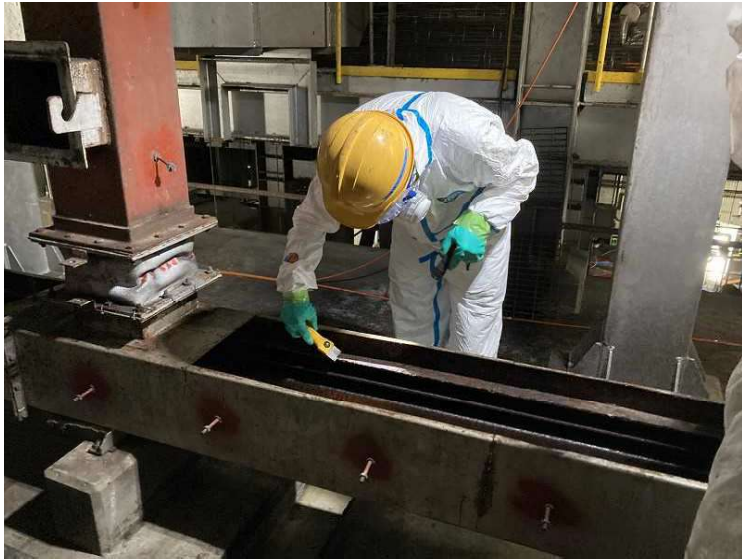
工場棟の高圧洗浄後に汚染物除去の確認作業を行いました。

⑪ 工場棟 汚染物除染完了 確認状況

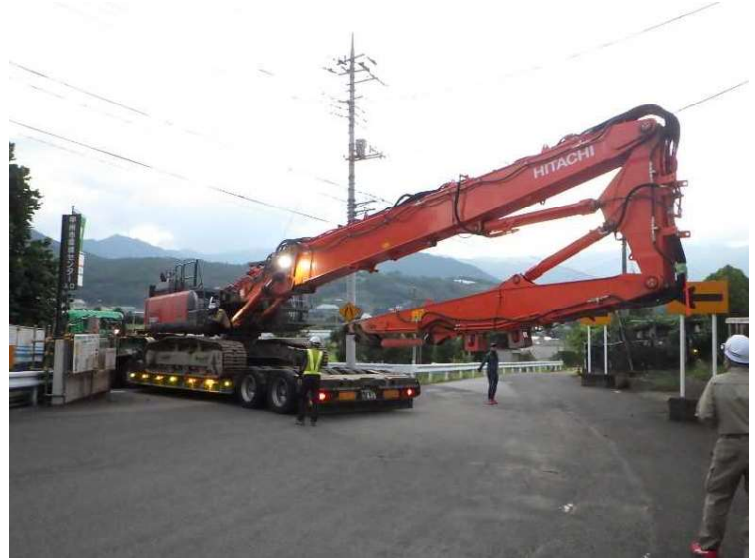
⑫ 工場棟 解体用特殊車両搬入状況

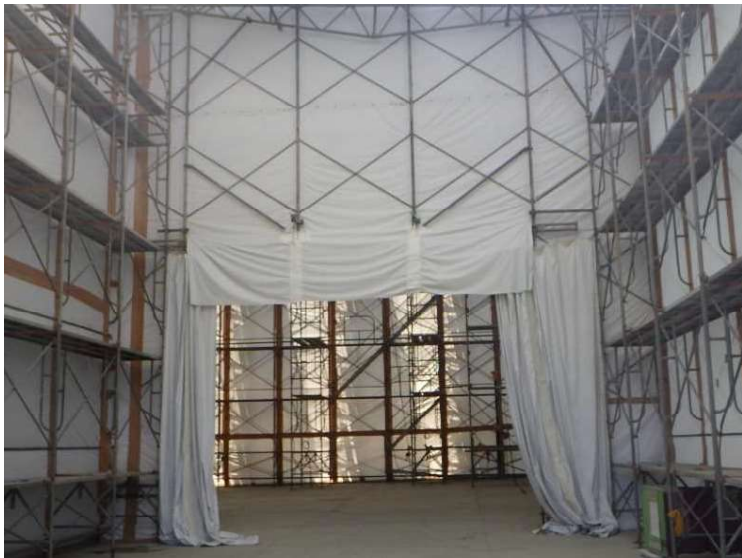
工場棟機械設備解体前に解体ヤード(管理区域)の密閉養生の検査を行いました。

⑬ 工場棟 解体ヤード 前室養生検査

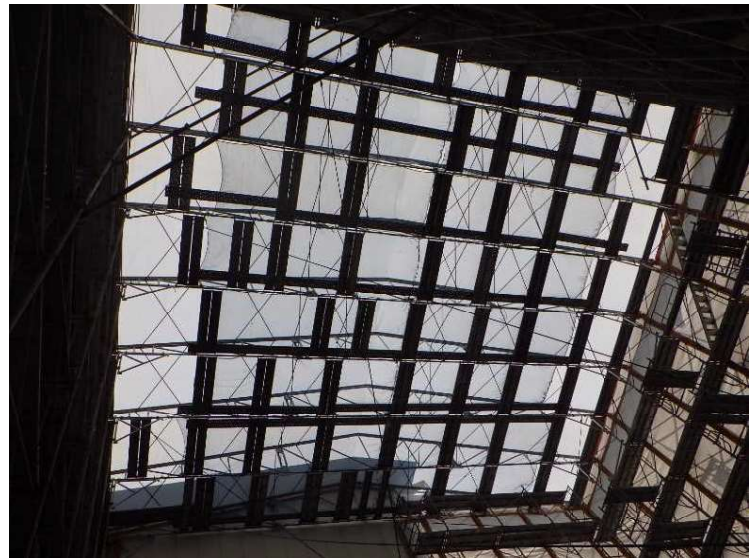
⑭ 工場棟 解体ヤード 前室屋根養生検査

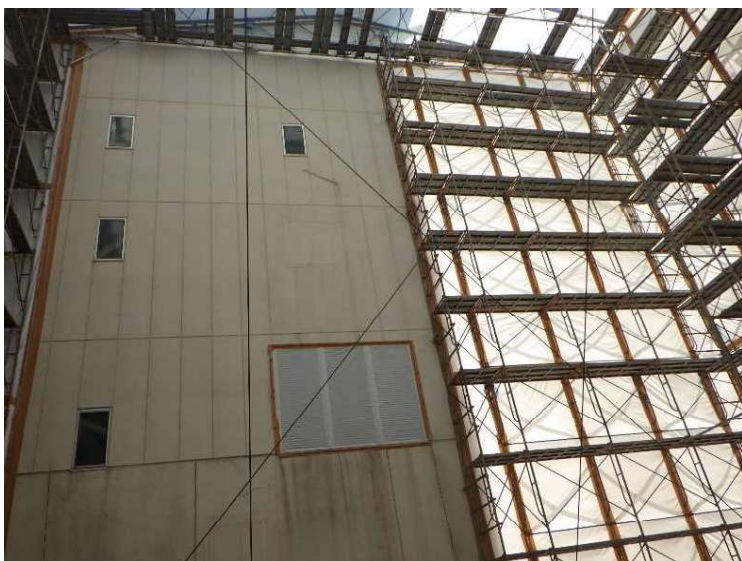
⑮ 工場棟 解体ヤード 機械設備搬出口検査

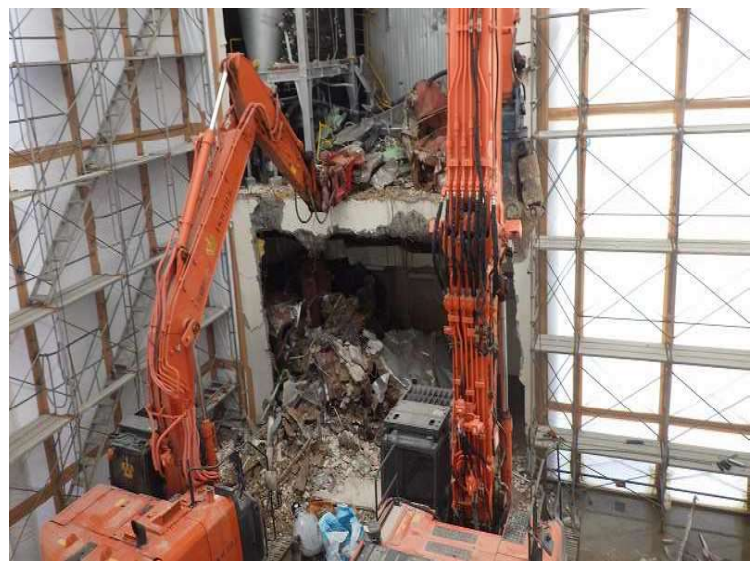
確認検査後、密閉養生した解体ヤード内で重機での機械設備の解体作業を行っています。

⑯ 工場棟 機械設備解体状況
