甲州市環境センターごみ処理施設解体工事進捗状況

■工場棟 設備機器解体・2次除染状況（管理区域内）

（ 令和 3年 9月 ）

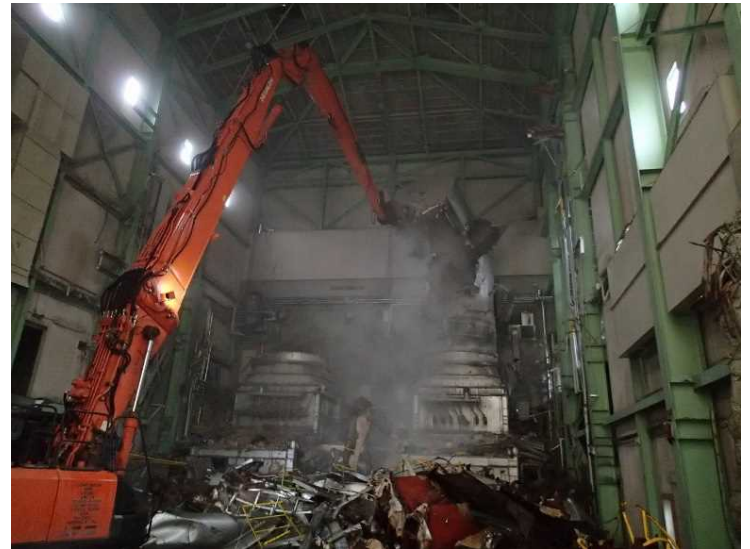
② 工場棟 設備機器解体状況

先月から引き続き、管理区域である工場棟を密閉養生し、設備機器の解体作業を行いました。工場棟の建物躯体（鉄骨、壁、屋根）以外の設備機器等を解体後、建屋内部の2次除染作業を行います。

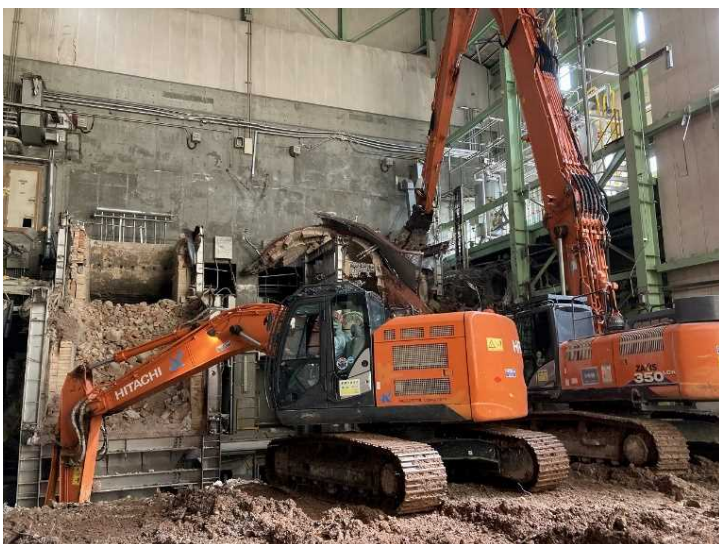
③ 工場棟 設備機器解体状況

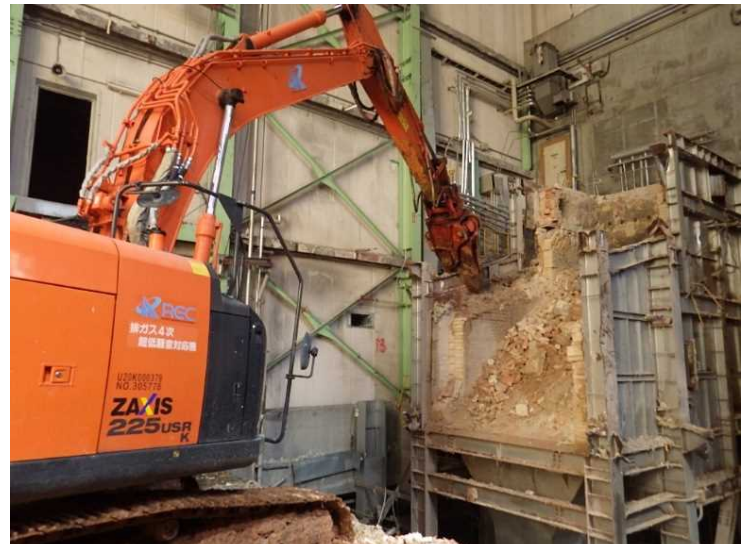
④ 工場棟 設備機器解体状況

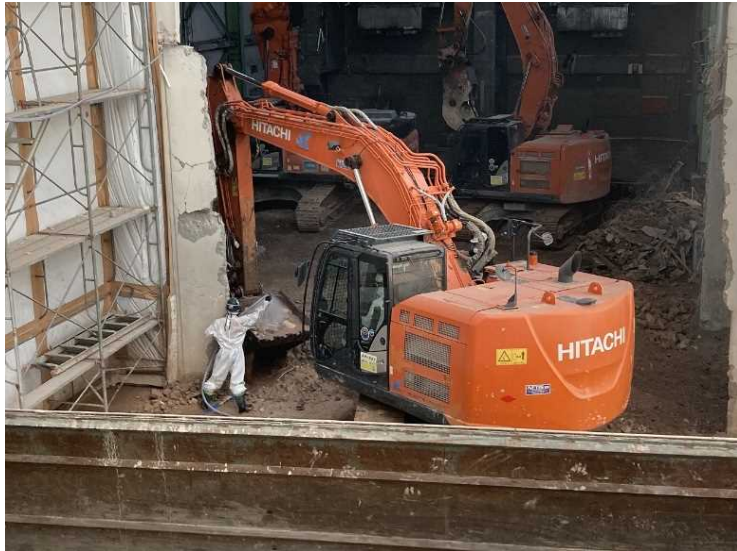
⑤ 工場棟 設備機器解体状況（耐火レンガ洗浄）

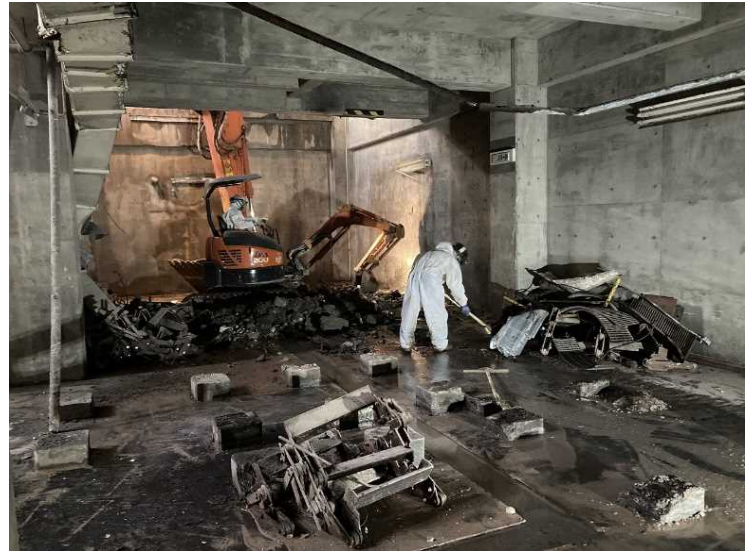
⑥ 工場棟 設備機器解体状況

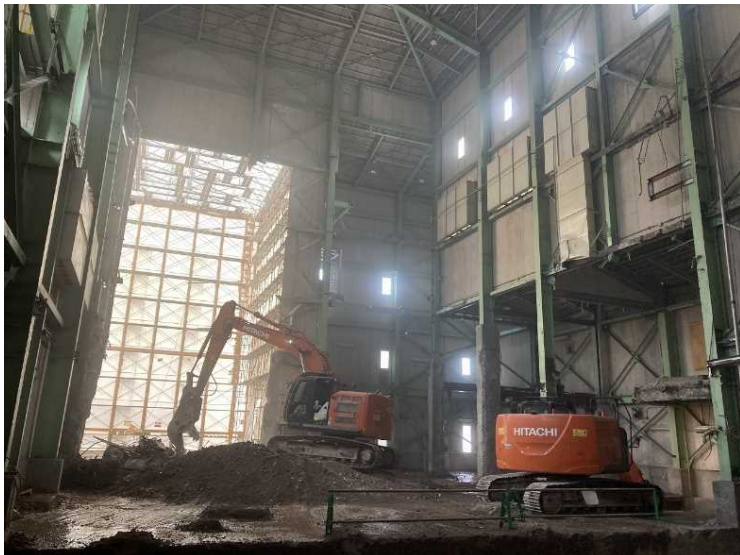
⑦ 工場棟 設備機器解体状況

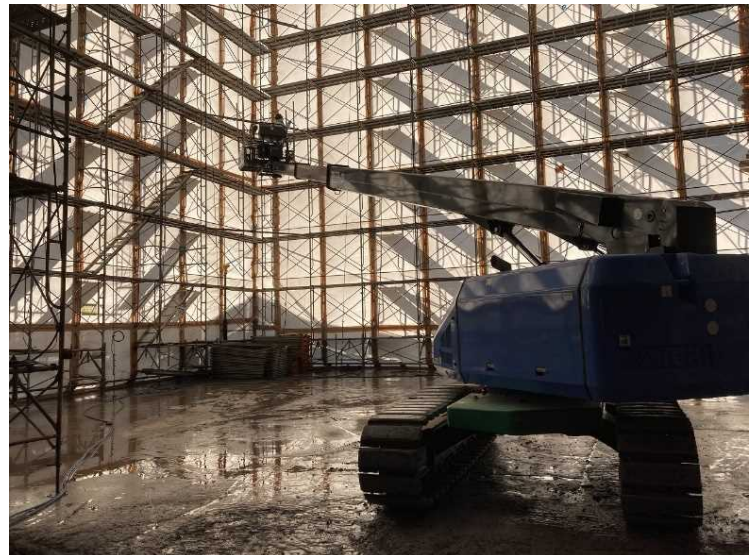
⑧ 工場棟 2次除染状況（解体ヤード）

工場棟の設備機器解体後、建屋内部及び管理区域の2次除染作業を行いました。

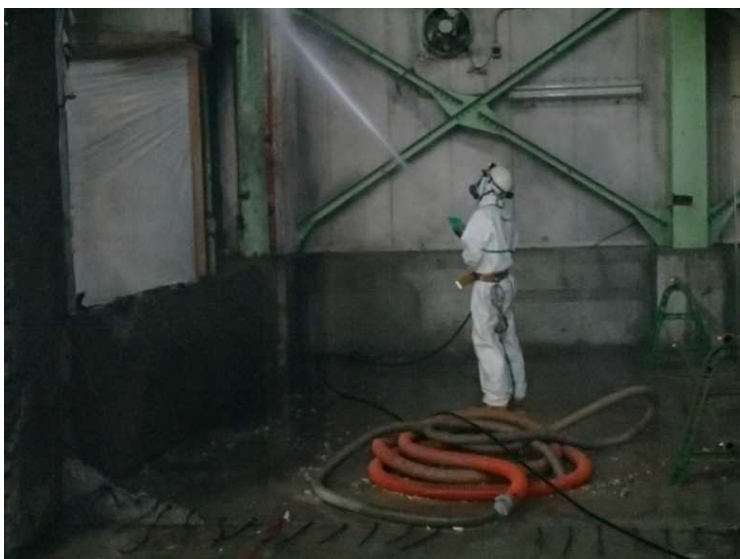
⑨ 工場棟 2次除染状況（工場棟内壁）

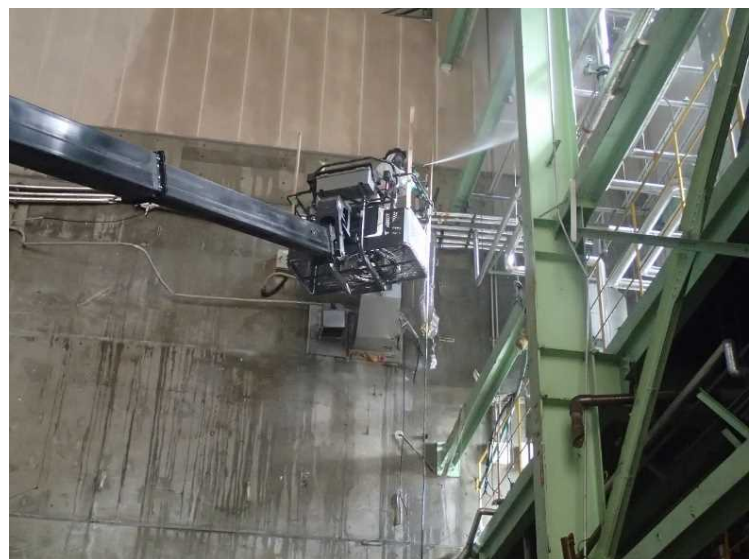
⑩ 工場棟 2次除染状況（工場棟内壁）

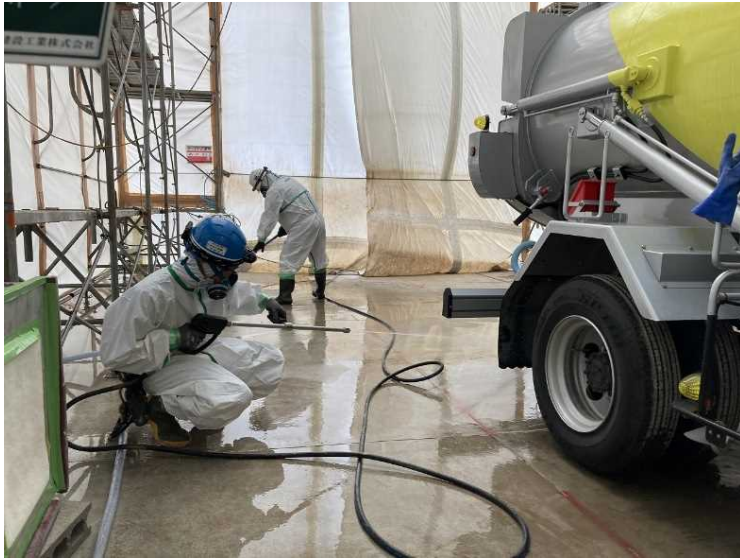
⑪ 工場棟 2次除染状況（トラックヤード）

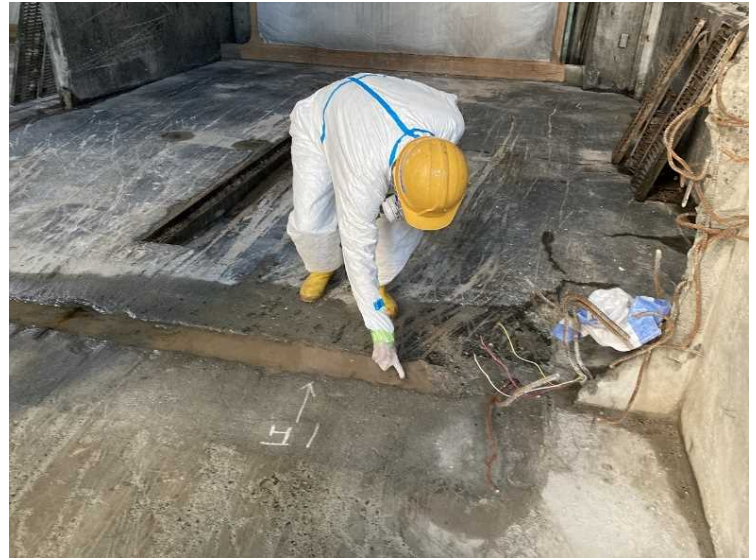
⑫ 工場棟 2次除染確認作業

建屋内部及び管理区域の2次除染作業後、除染状況の確認、作業環境測定を行いました。作業環境測定でダイオキシン類の除去を確認後、密閉養生された管理区域の撤去を行います。

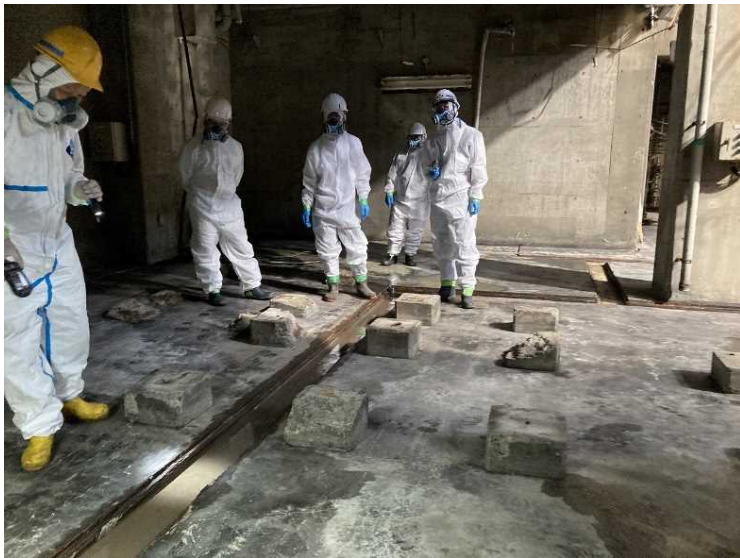
⑬ 工場棟 2次除染確認作業

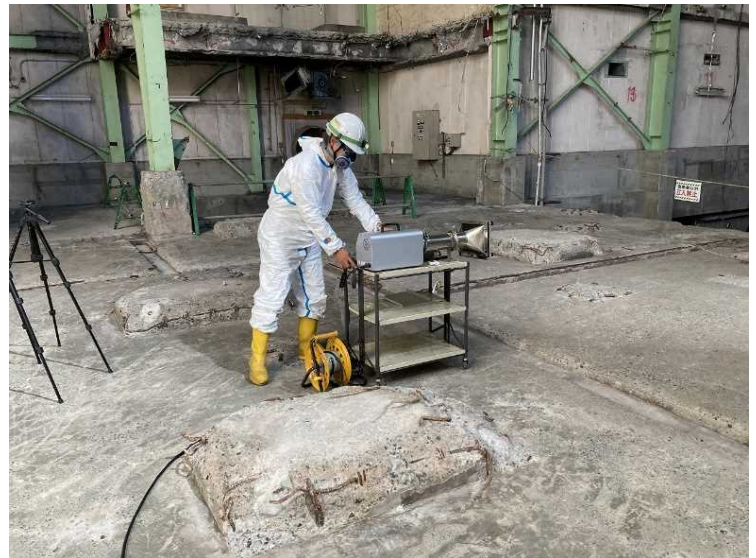
⑭ 管理区域 作業環境測定（ダイオキシン類）

ダイオキシン類の除染工事については、管理区域内の2次除染作業が完了し、作業環境測定を行った結果、基準値の範囲内であったため、次工程の工場棟の解体に着手していきます。

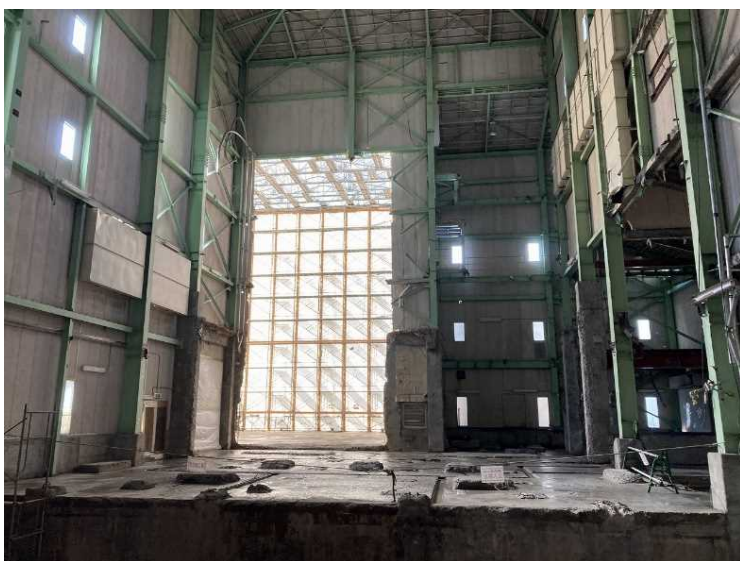
⑮ 管理区域 2次除染完了

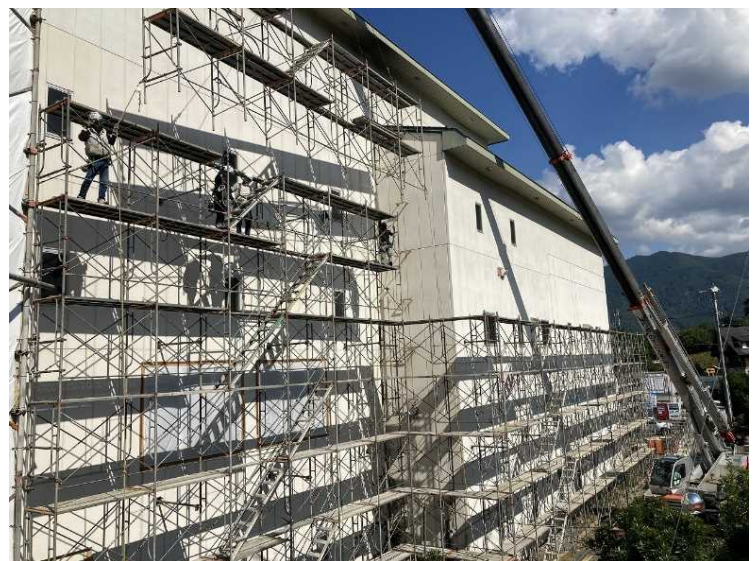
⑯ 工場棟 養生足場組立状況

工場棟外部に防音及び粉じん飛散防止のため、養生足場の組立を行っています。養生足場組立後、工場棟の建屋解体に移ります。
