# 甲州市環境センターごみ処理施設解体工事進捗状況

■管理棟、車庫棟解体状況工場棟、管理区域養生仮設設置状況

( 令和 3年 6月 )

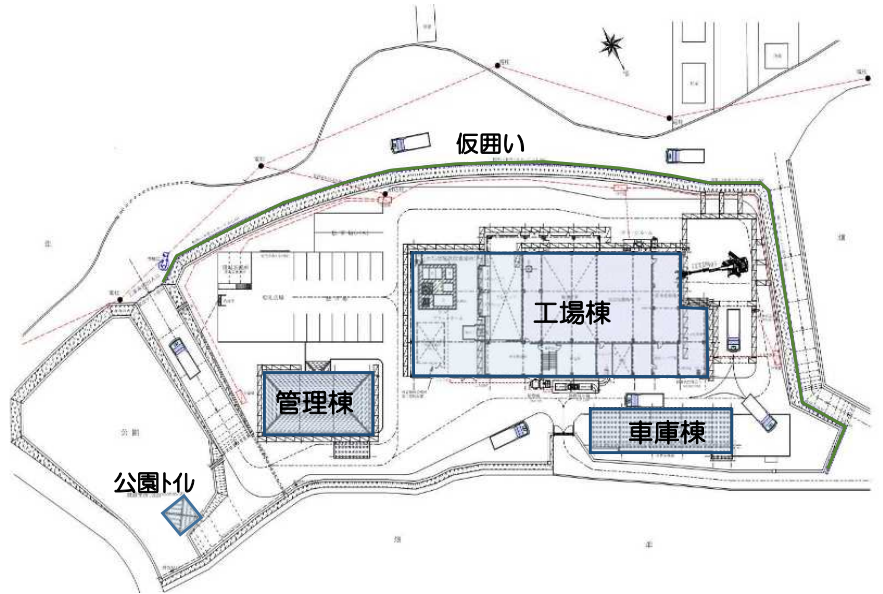
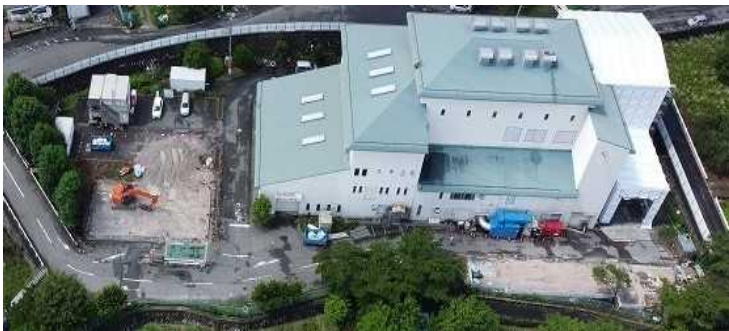
① 全景 (2021.6.30)

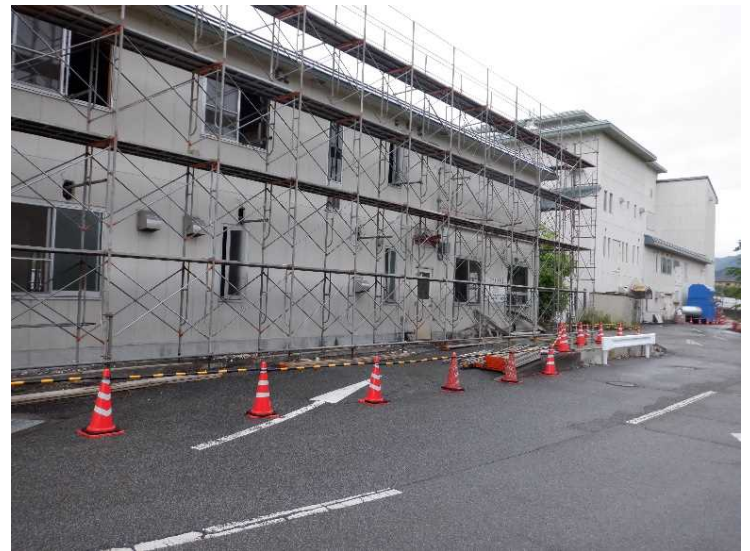
② 管理棟 解体養生足場組立

管理棟及び車庫棟に解体養生足場を設置し上屋解体作業を行いました。手作業での内部解体後、重機による上屋（躯体）の解体作業を行いました。

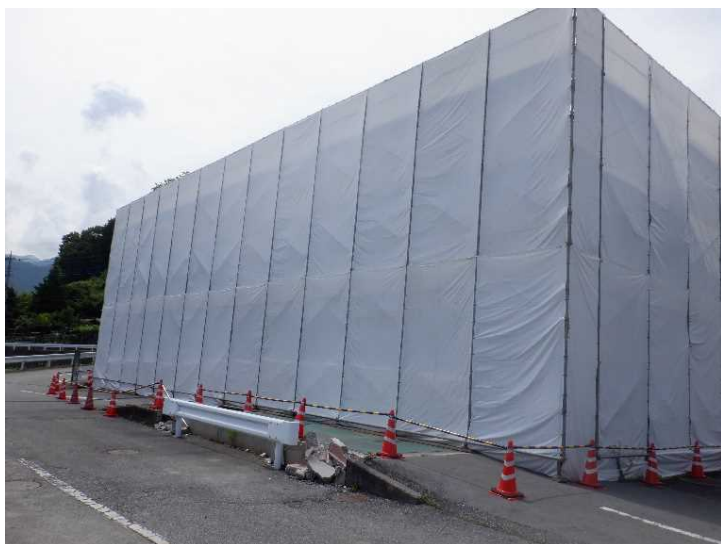
③ 管理棟 養生シート張り

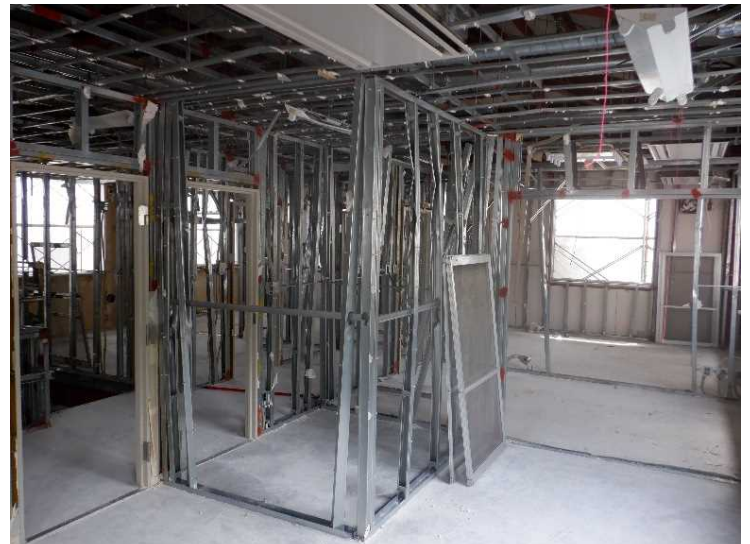
④ 管理棟 内部解体状況

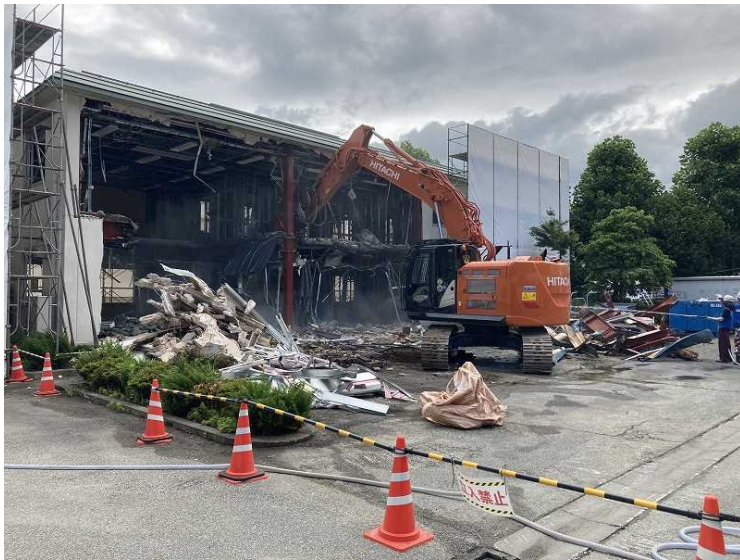
⑤ 管理棟 上屋解体状況

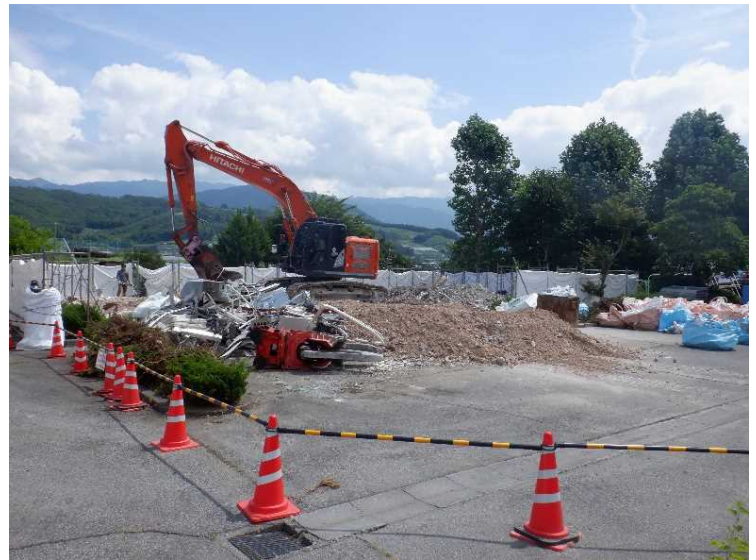
⑥ 管理棟 上屋解体状況

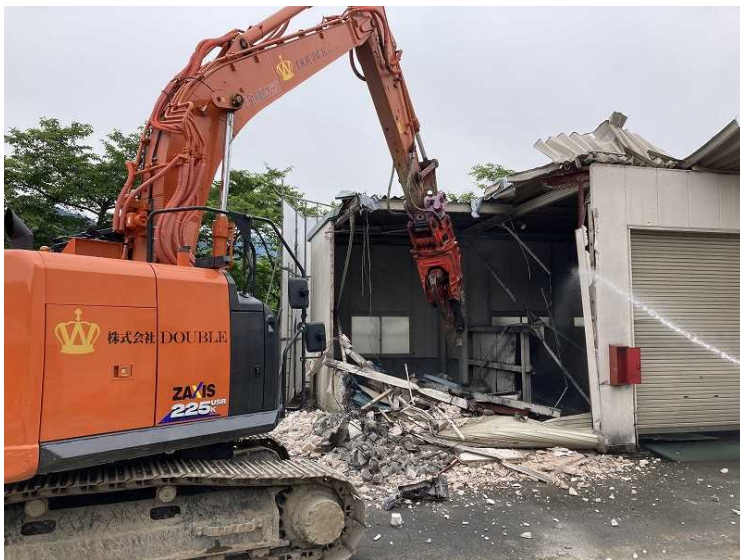
⑦ 車庫棟 上屋解体状況

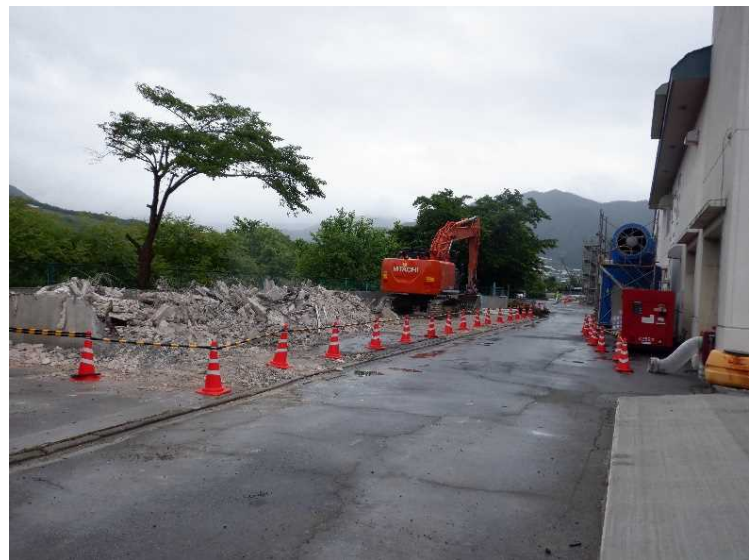
⑧ 車庫棟 上屋解体状況

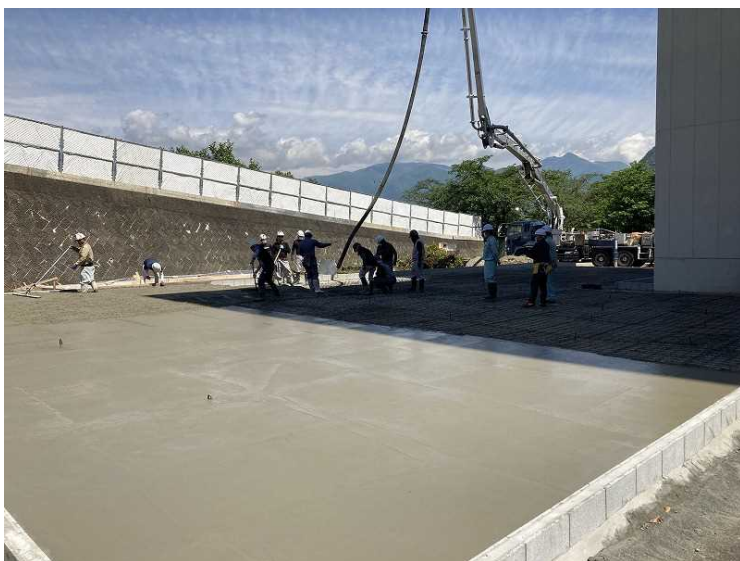
⑨ 工場棟 解体ヤード土間コンクリート打設

工場棟に接続した解体ヤード（管理区域）の設置を行いました。はじめに土間コンクリートを打設し、汚染物が土壌へ浸透することを防ぎます。その上に鋼管製の足場を組み上げ、屋根を掛けて耐久性の強い養生シートで全面を覆います。密閉養生した解体ヤード内で重機での解体作業を行うことで、汚染物の外部への流出を防ぎます。

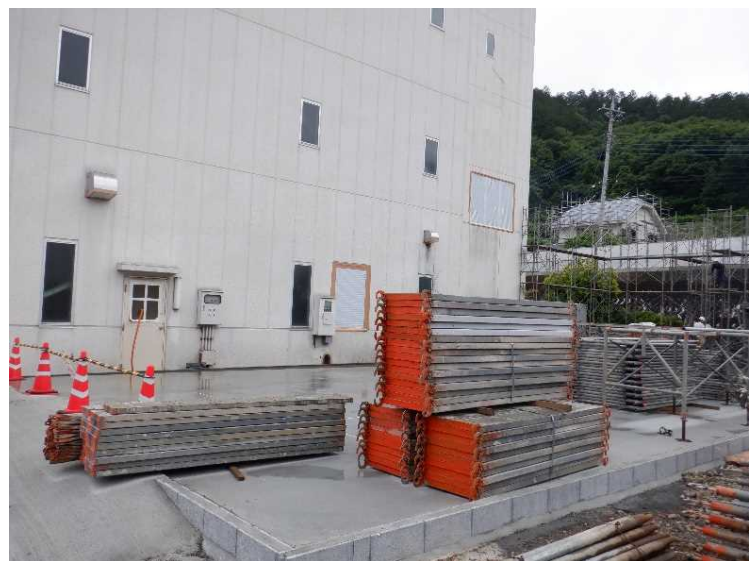
⑩ 工場棟 解体ヤード養生足場組立

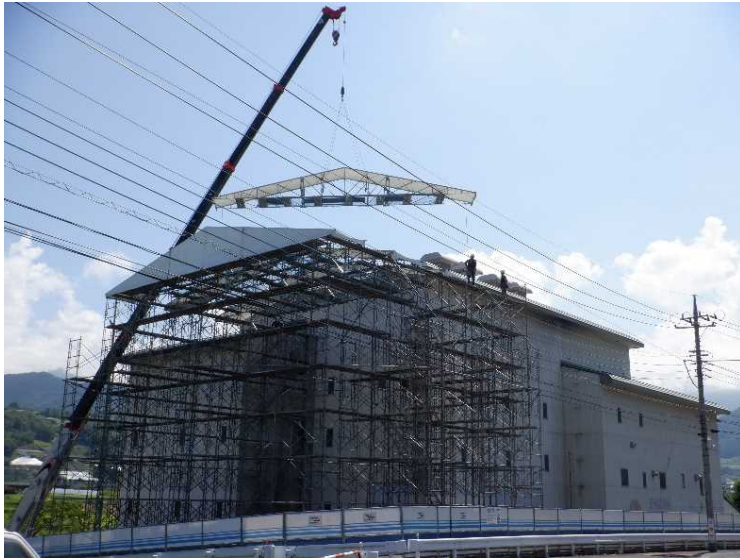
⑪ 工場棟 解体ヤード屋根トラス設置状況

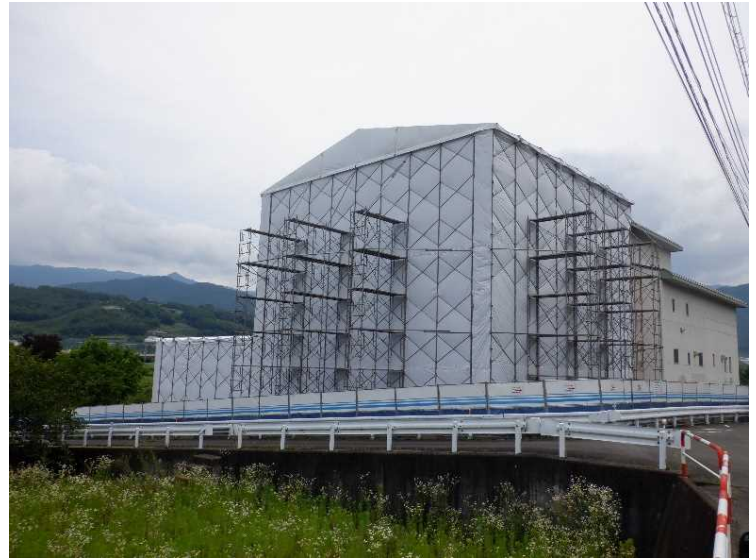
⑫ 工場棟 解体ヤード組立状況

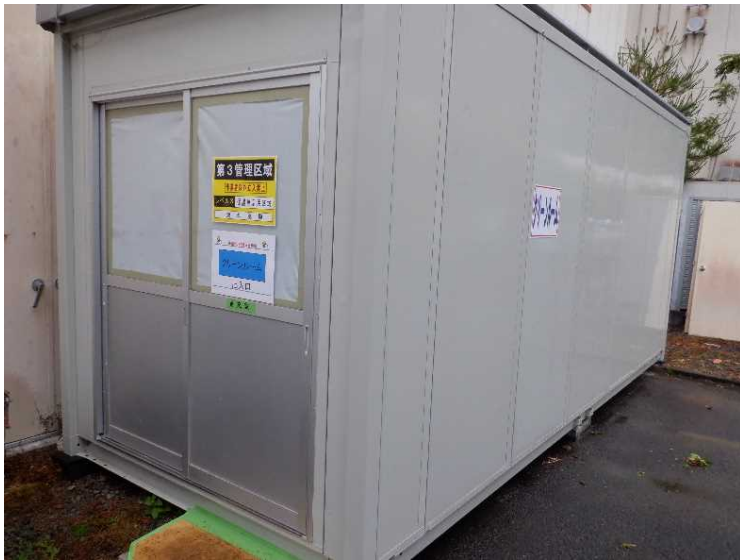
⑬ 工場棟 クリーンルーム設置状況

管理区域からの作業員の出入口にクリーンルームを設置し、工場棟内部の汚染物の除去を行っています。管理区域から戻ってきた作業員は、クリーンルーム内でエアシャワー、靴拭きマット等を使用し、保護具に付着した汚染物をきれいに除去します。除去後、クリーンルーム内で保護具を脱ぎます。管理区域へ出入りする際に毎回行うことで汚染物の外部への流出を防ぎます。

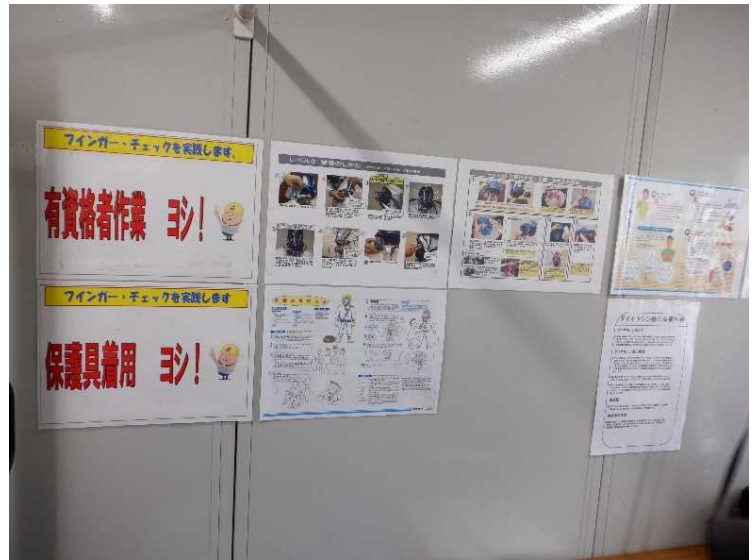
⑭ 工場棟 クリーンルーム設置状況

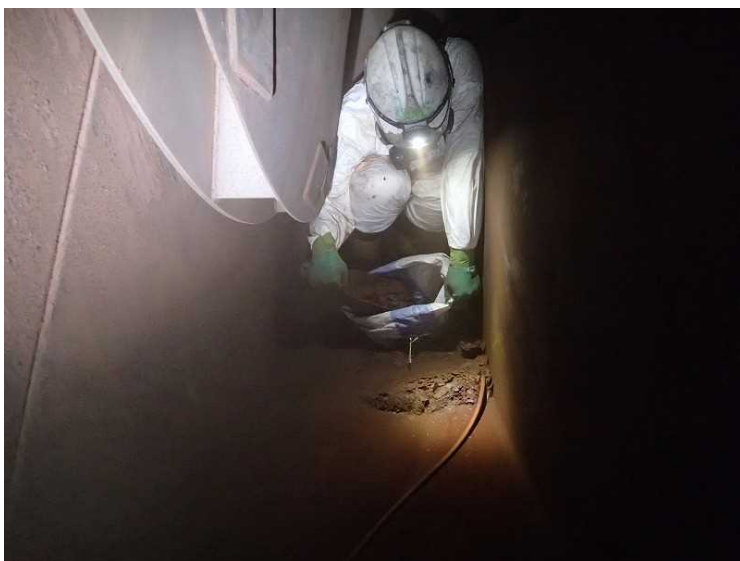
⑮ 工場棟 汚染物除去（灰出し）状況

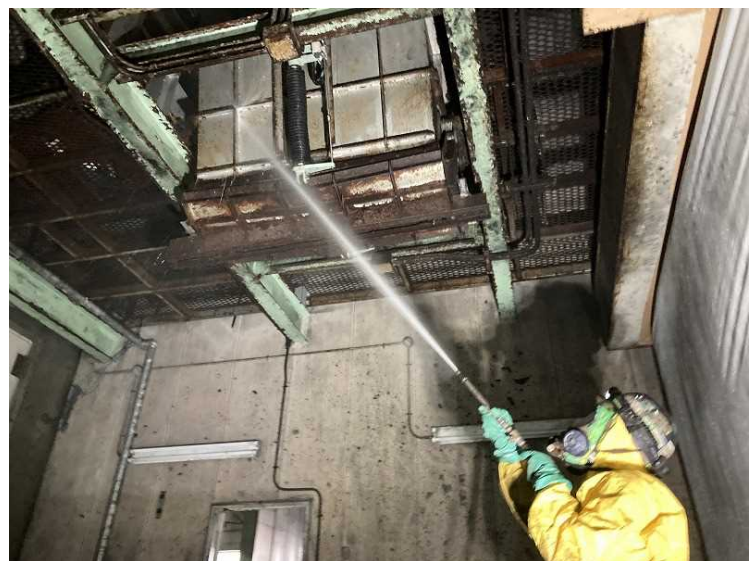
⑯ 工場棟 汚染物除去（高圧洗浄）状況
