甲州市環境センターごみ処理施設解体工事進捗状況

■工場棟 設備機器解体状況（管理区域内）

（ 令和 3年 8月 ）

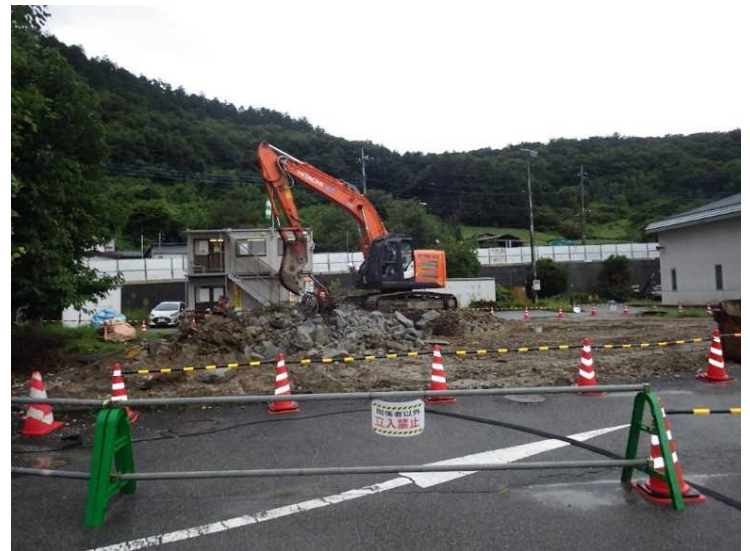
② 管理棟 基礎コンクリート小割状況

②
管理棟基礎コンクリートの小割解体作業を行いました。その後、搬出車両へ積み込み、産業廃棄物処理場へ運搬します。

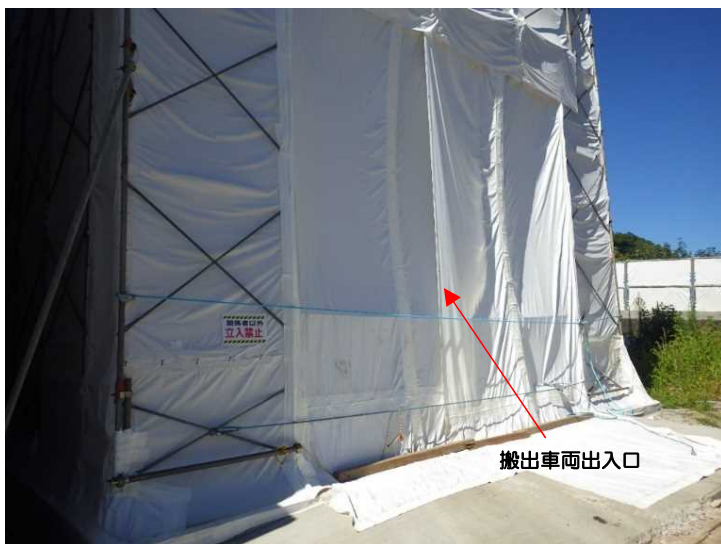
③ 工場棟 解体ヤード搬出口密閉状況

③～④
管理区域である工場棟を密閉養生し、工場棟の設備機器の解体作業を行っています。解体ヤード内に前室を設置し、搬出車両入退場時には奥のゲート（二重シート）を閉めることで、工場内汚染物の外部流出を防ぎます。

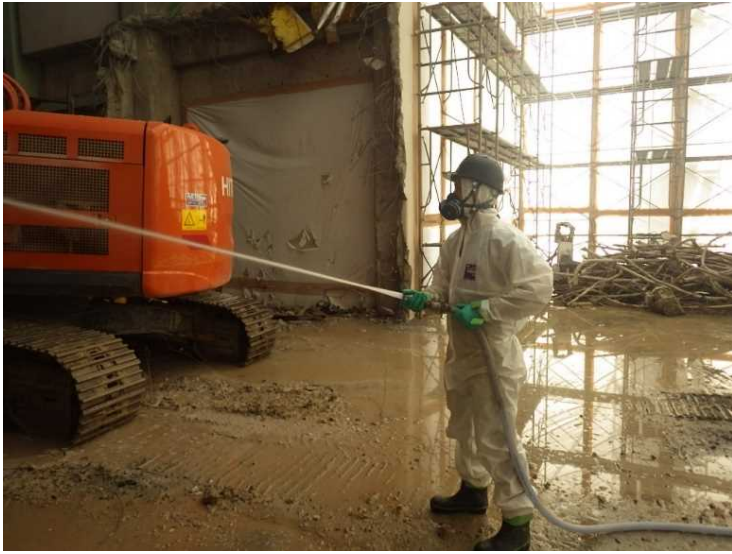
⑤ 工場棟 保護具着用・散水状況（レベル2）

⑤～⑬
管理区域内では、全ての作業員がダイオキシン等の汚染物対策のため、保護具（レベル2）を着用し、解体作業を行っています。また、解体時には汚染物の外部流出有無の確認のため、敷地内（3か所）で大気質の環境調査を行っています。

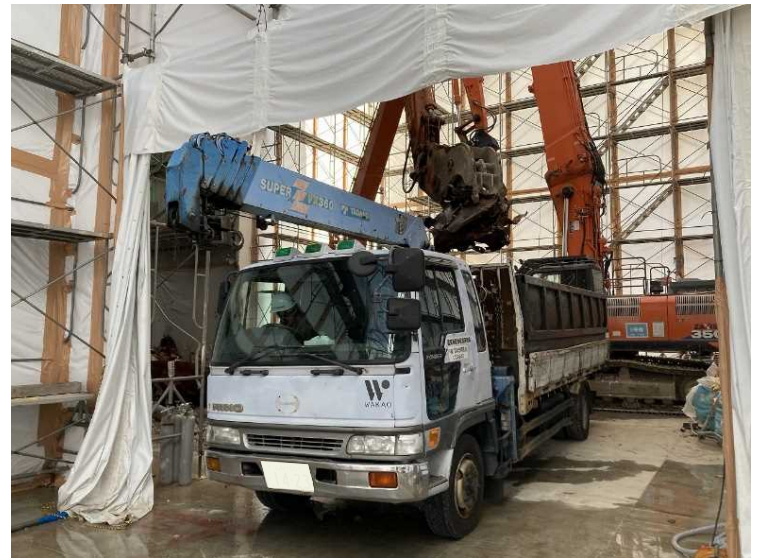
⑭ 工場棟 解体材積込・搬出状況

⑭
粉塵発生防止のため、解体作業場所では常時散水を行い湿潤状態を保っています。この時使用した水は、敷地内に設置した浄化設備を通し、繰り返し循環させ再利用しています。解体作業終了後、最後に残った水は全て産業廃棄物として処分します。
