## 第2節 生活・生業と水のかかわり

### 1. 扇状地と水

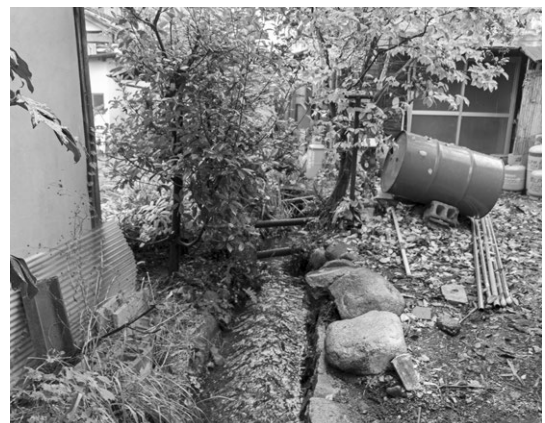
図19 勝沼村絵図にもみられる水路（三森商店敷地内）

『勝沼村絵図』（元和5年（1619）、図18）は、現在の上町周辺の土地利用が示されており、水路も描き込まれている。この水路配置はそのままの形で現在も継承されており、多くの水が流れてい

る（図19）。

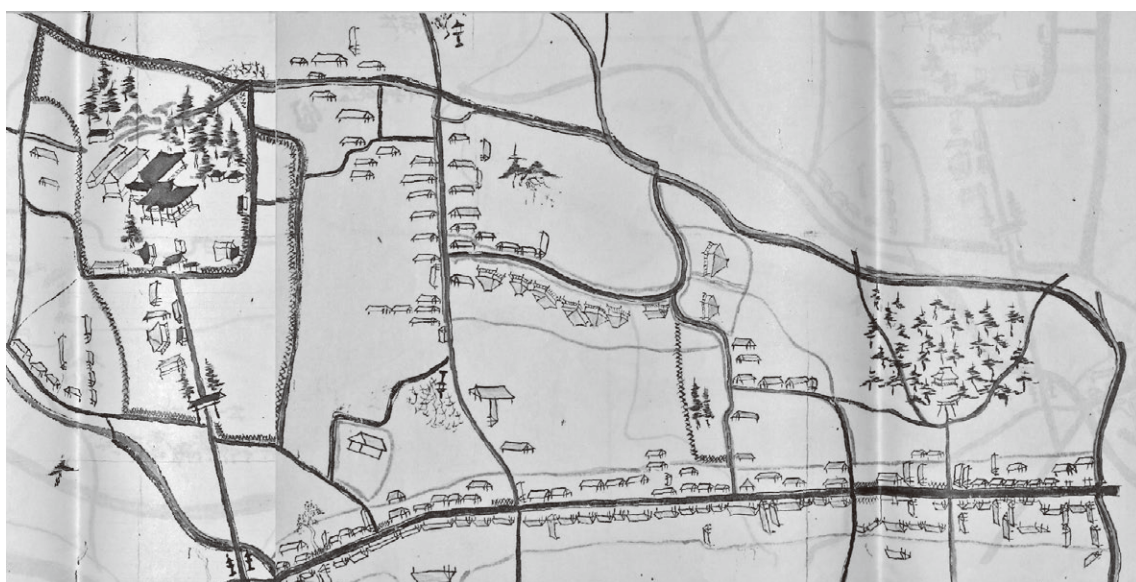
図20 等々力村絵図(部分)

また、「寺町絵図」（嘉永3年（1850）、光源寺所蔵）、「等々力村絵図」（年代不詳、慶専寺所蔵、図20）では、等々力村の寺町や宿場のようすが描かれている。ここでは、基本的には道に沿って水路が配されているが、建物沿いについては敷地の背に沿って水路が配されていることを読み取ることができる。こちらについては、現在とは水路網には変化がみられるものの、記載されている水路の一部については現在も水路として存在している。特に、「等々力村絵図」において甲州街道に南面する敷地に沿って水路が連続して描かれていることは重要である。背割れの水路は、現在では部分的にしか確認できないが、こうした背割れに水路を配す土地利用が近世にはすでにおこなわれていたことが史料的にも裏付けることができる。なお、史料的な根拠をもたないが、現状を照らし合わせれば、こうした水は現在と同様に日川からセギ<sup>1)</sup>によって取水されたもの、あるいは深沢川から取水されたものと考えることができる（本節（2）参照）。

また、細部をみると、近世の「等々力村絵図」でも一部確認できた甲州街道北側に面した敷地の背割を流れる水路が、甲州街道沿い、祝村大道沿いなど街道筋一帯に広がっていることがわかる。

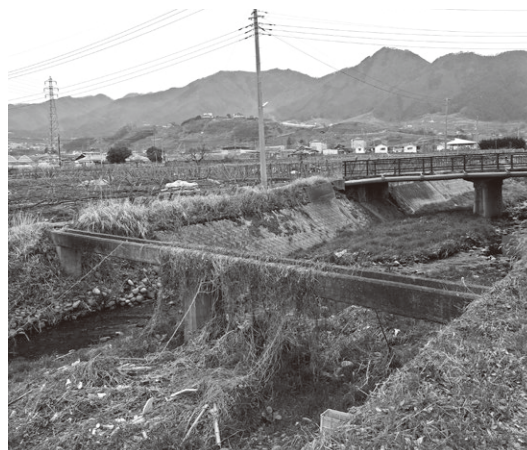
図22 横落の樋

を築き、田草川下流で汲み上げるようにしたものだと田畑用水堰絵図を添えて訴えを起こした。他方で、勝沼村・等々力村は、洪水時に悪水を捨てるために両村が築いたものと主張した。老中裁許の結果、1) 勝沼村・等々力村は日川の水に不足はないこと、2) 小佐手村が東漸院西側から日川の水を田草川に落として使用していたことは絵図から明らかであることを理由に、小佐手村百姓の訴えを認め、セギの普請を小佐手村の負担として通水することが認められた(図21)。これにより、田草川に樋が架けられ、次郎堰の水が直接小佐手地内に引かれるようになった。現在もコンクリート製の樋が残り、「横落の樋」として受け継がれている(図22)。

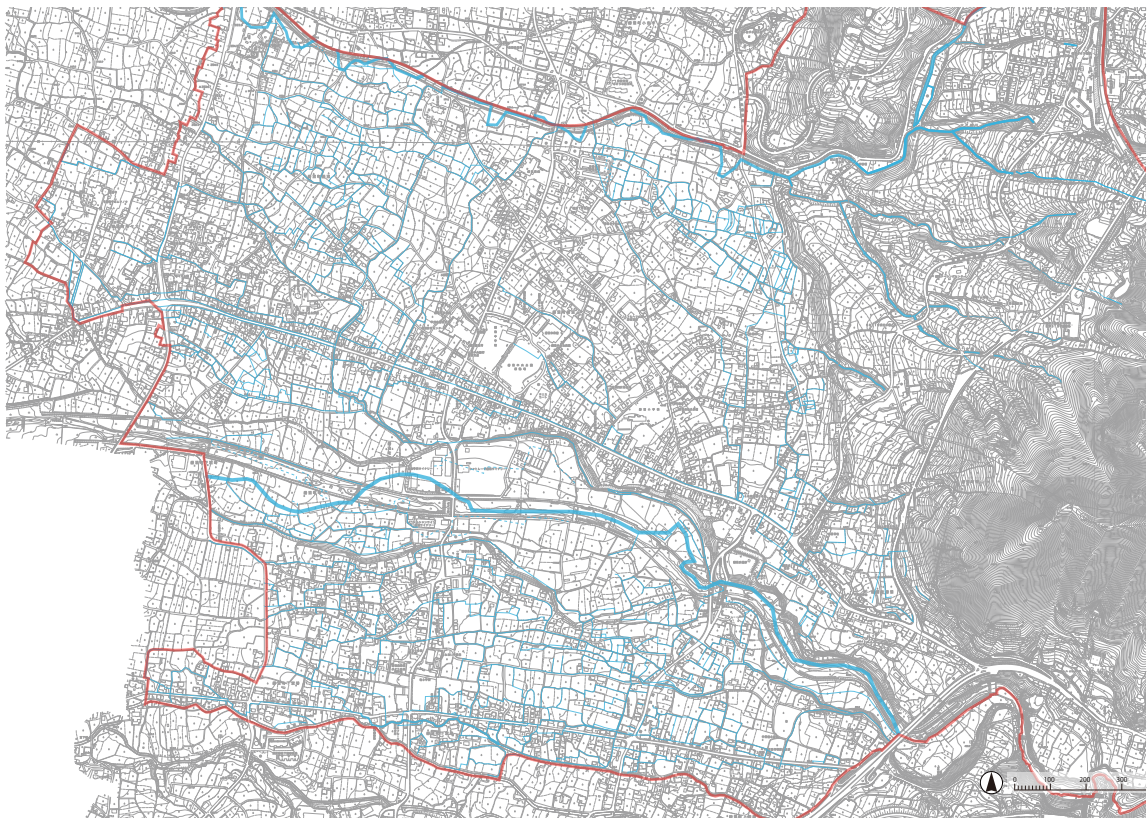
図23 明治期の水路分布

明治時代になると、和紙公図（旧土地台帳附属地図／甲州市所蔵）に基づき、勝沼地域全域の水路の分布を仔細に把握することができる。図23は、小字毎に作成された和紙公図をもとに、明治時代の水路を現代の都市計画図白図上にまとめたものである。

水路は地域一帯に密に張り巡らされ、日川から取水された太郎堰、次郎堰と呼ばれるセギなどを通じて、地域全体に水が供給されていることがわかる。

特に、勝沼側では日川と甲州街道のあいだに段丘崖があり、水路が集落内に流れ込むためには、この比高差に対応した流路が必要であった。そのため、特に段丘上では東西方向に急な勾配をもつ地形であること（図3参照）を念頭に、水路は、段丘崖の裾野付近を流れ、その標高を可能な限り維持できるルートをとることで、段丘崖の標高差が縮まり、次郎堰がぶどう橋付近で段丘面に至る

よう企図されている。なお、測量をおこなった結果、セギの取水口からぶどう橋付近までで水路はおよそ75mで1m下っている<sup>4)</sup>。この数値からいかに緩やかな傾斜で造られているかをみてとることができる。

明治時代と現在の水路網の変化についてみたい。明治時代の和紙公図に基づく水路分布（図 23）及び現地調査から得られた平成 28 年（2016）現在の水路分布（図 31）の比較から検討する。

これらの図から、明治時代には現在よりも密に水路が張り巡らされていたことがわかる。特に、河川に近い場所やセギからの水が直接的に注ぎ込む地域には水路が集中的に張り巡らされている。

また、第 1 節で示したように、明治時代の和紙公図における地目表記が「畑」より「田」が優勢する小字の周辺では明治時代には水路網が顕著に

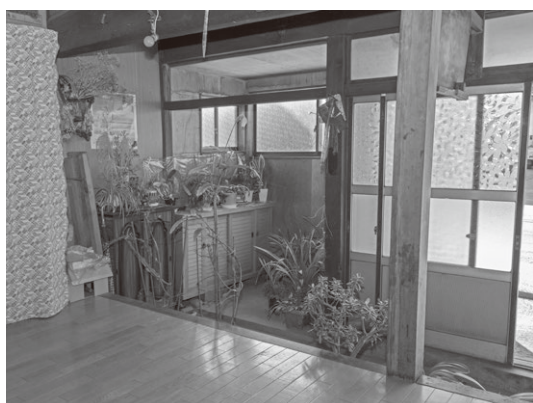
図24 萩原家住宅（尾張屋）における池の跡

地元住民からのヒアリングによれば、家の前面あるいは背面を流れる水路は戦後まで食器洗いのほか、米の研ぎ汁を捨てることなどにも活用されていたという<sup>5)</sup>。かつて宿泊業を営んでいた萩原家住宅（尾張屋）では、玄関先に甲州街道に面して洗い場となる池を配し、鯉を飼っていたという。池は甲州街道に沿って流れる水路から取水し、再び水路に排水する構造となっていた。家の奥にある井戸とともに、池は家事全般に使われていたという。池はすでに埋め戻されているが、家の張り出しによってその痕跡を確認することができる（図24）。萩原家住宅（尾張屋）以外にも、敷地

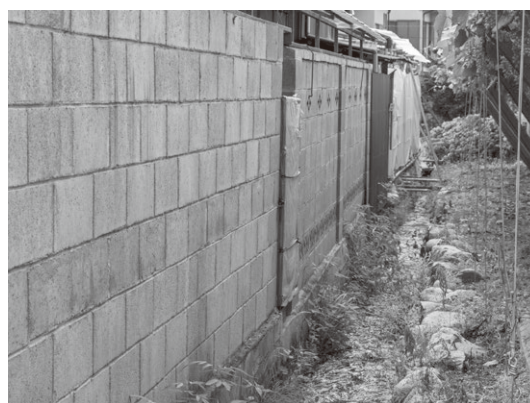
図25 洗い場跡（等々力）

の背割に洗い場であった痕跡を留める家も僅かながら残されている（図25）。

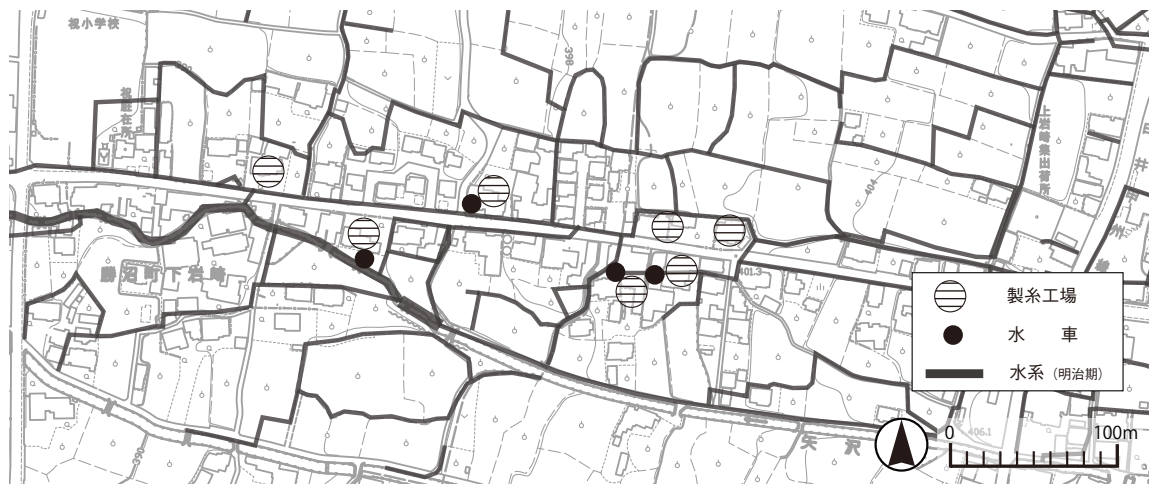
図28 岩崎における水車の分布

住民などからのヒアリングによれば、勝沼では甲州街道沿いに1基（図26）、段丘下に1基があったという（図27）。岩崎の場合は、製糸業が盛んであったことから、より多くの水車が点在していたという（図28）。

岩崎の水車では、1）水路の水を敷地に引き込んで水車を回す事例（水路が敷地の内部を通過し、それを水車用に分岐させる事例を含む）、2）家の背後を流れる田草川の水を利用して水車を回す事例の2パターンがみられた。

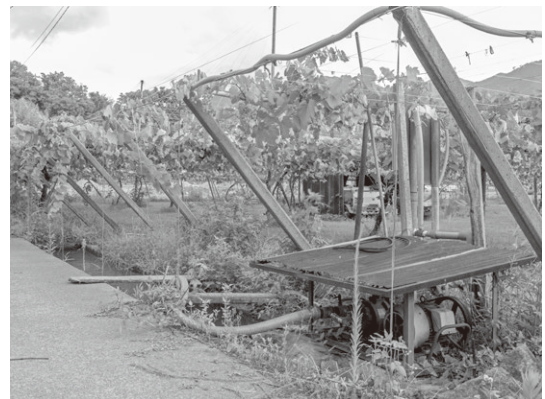
図30 農業用水として使用される水路

の広がりによる農業散布時期の多様化などによって、共同防除組合は役割を終えた。農業水利についても、「畑かん」が中心となり、水路は役目を失った。ただし、現在の勝沼においても地形などの制約から笛吹川畑かんが整備されていない地区が一部にあり、そうした地区では、セギ・水路から取水した水を畑の灌漑や農業の希釈などに用いている。（図 30）。

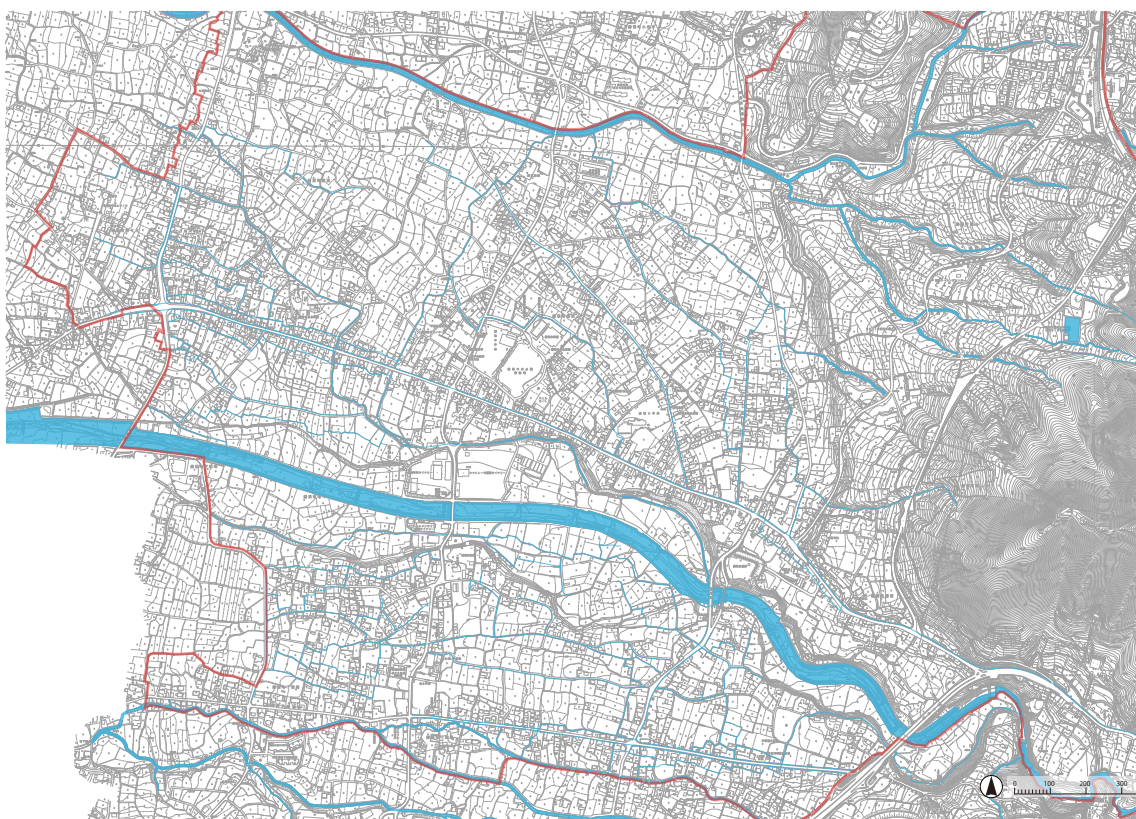
図 31 平成 29 年（2017）の水路分布

確認できる。現在では、これらは幹線的な水路のみが残り、多くは失われている。

甲州街道周辺などで確認される敷地背割を流れる水路についても、現代では部分的にしか残されておらず、水路が機能を失うなかで埋め戻されていることがわかる。

他方で、勝沼東部において勝沼氏館周辺を中心として土地の傾斜に沿って扇形に地割が形成されている地域（第 1 節参照）では、現代のほうが多くの水路がみられる。

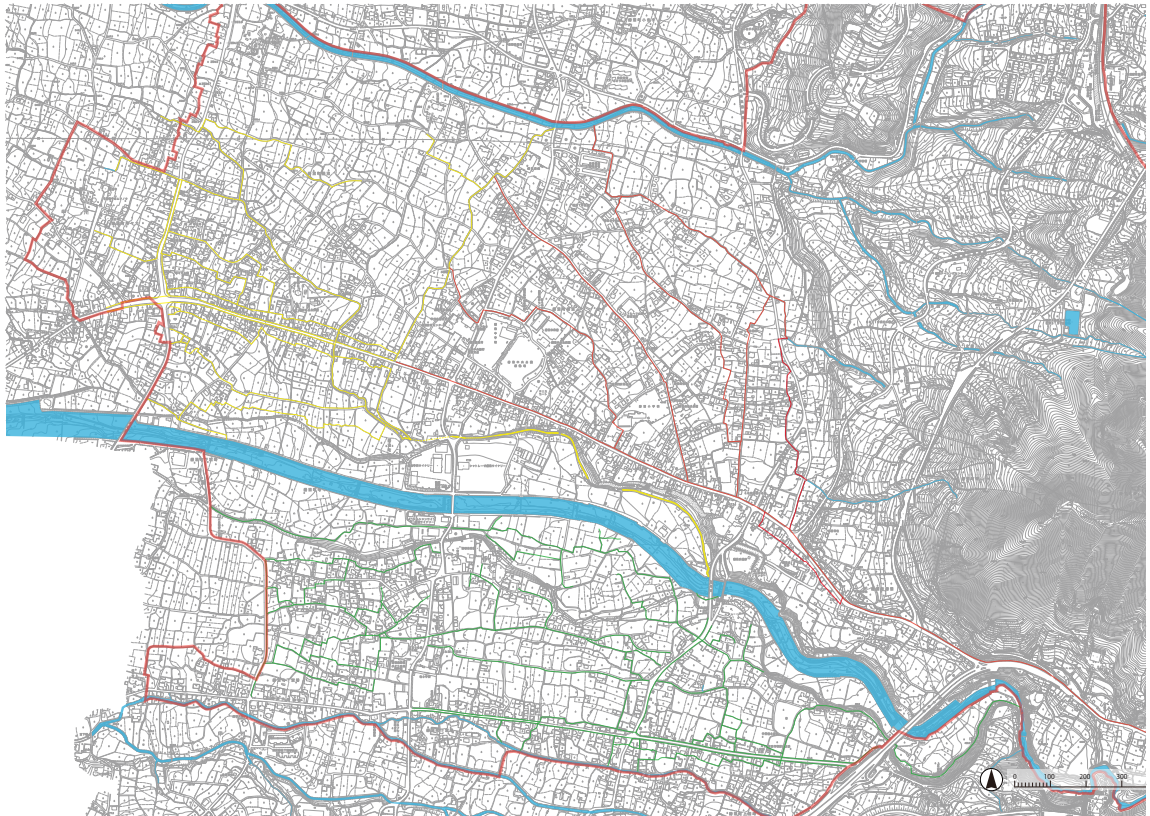
図32 取水場所と水路流路（平成29年（2017））

このように、地域の生業的基盤の変化、あるいは農業用灌漑施設の整備などにより、河川からセギを通じて引水された水路網を取り巻く環境は大きく変化しつつあり、失われている箇所も多い。しかし、取水源と水路網の関係性は、少なくとも明治時代と現在では変わっていない。つまり、図 32 に示すように、1) 日川から取水され、太郎堰を経て、岩崎一带に配水される系統、2) 深沢川から取水され、勝沼（東部）に配水される系統、3) 日川から取水され、次郎堰を経て、勝沼（西部）・等々力に配水される系統<sup>9)</sup>の 3 系統から成り立っており、それによって地域全体に行き渡る水路網

を形成している。

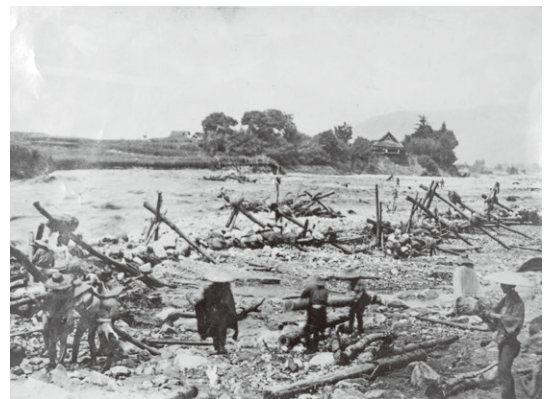
図33 水害跡の日川河川敷

洪水は日川の河川敷を満ち、河岸段丘の段丘面直下まで達した。図33は日川右岸から水害後の河川敷のようすを捉えた古写真である。奥に写る森が宮光園周辺である。水はこの森の直下まで到達したが、段丘面まで達することはなく、宮光

園を含む家屋などが浸水することはなかったという<sup>10)</sup>。

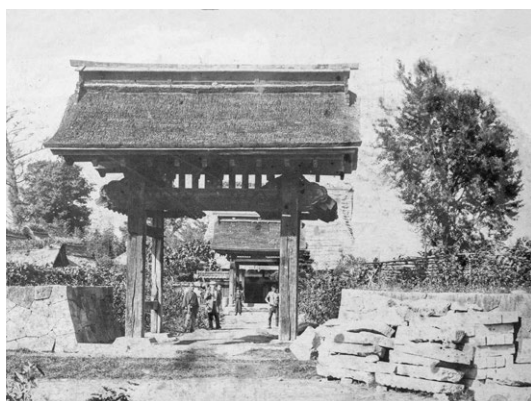
図34 専福寺の境内（明治40年（1907）水害前）

他方で、岩崎の専福寺は水害前は本堂、墓地ともに段丘下にあったといい、水害時には本堂も下流部まで流されたという<sup>11)</sup>。檀家が部材を集めにいき、段丘上に再建されたのが現在の本堂であるという。また、本堂とともに墓地も段丘上に移転することとなり、境内のブドウ畑が取り壊された。水害前の写真（図34）と現在の写真（図35）を比較すると、水害前の写真には竹柵のブドウ畑が位置していたことがわかる。

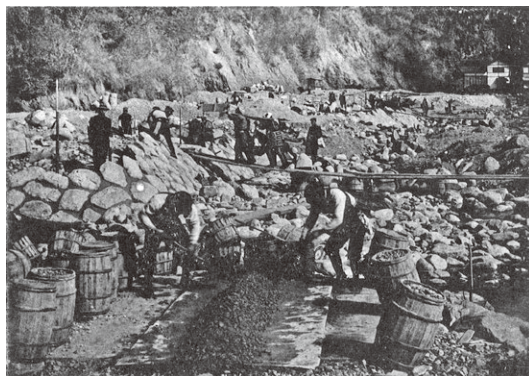
図 38 日川水制の工事写真

また、建設当時の古写真（図 38）をみると、工事の道具としてワイン樽とみられるものが写っていることは興味深い。地域にある道具を転用して工事が進められていたと考えられる。

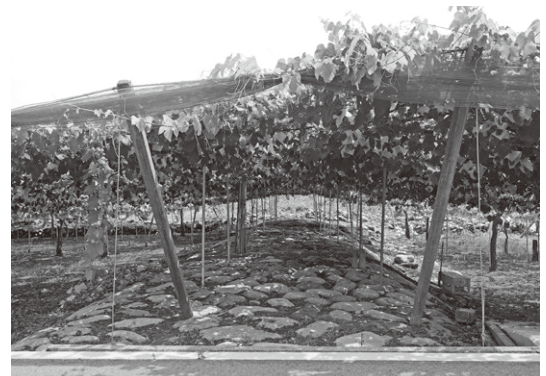
図 39 現在の日川水制

なお、こうした水制群は護岸工事の実施などに

よってすでに水制としての機能は果たしていない。現在となっては、水制はブドウ畑における柱設置という点でも、農作業の効率性という点でも極めて不都合な存在である。しかし、日川の河岸段丘下に広がるブドウ畑の下では、その一部が現在も受け継がれ、ブドウ畑と一体となった景観を形成している（図 39）。

現在、日川水制の直上にはブドウ棚が作られ、栽培がおこなわれている。また、かつて、勝沼堰堤の石垣周辺にもブドウ畑が作られ、現在でも棚の名残りとして杭が残されている。こうした時代の重なり方にも勝沼の特性が現れているといえよう。
