【松里小学校区】

# 学校通学路対策必要箇所図

令和６年１２月現在

甲州市通学路安全推進会議

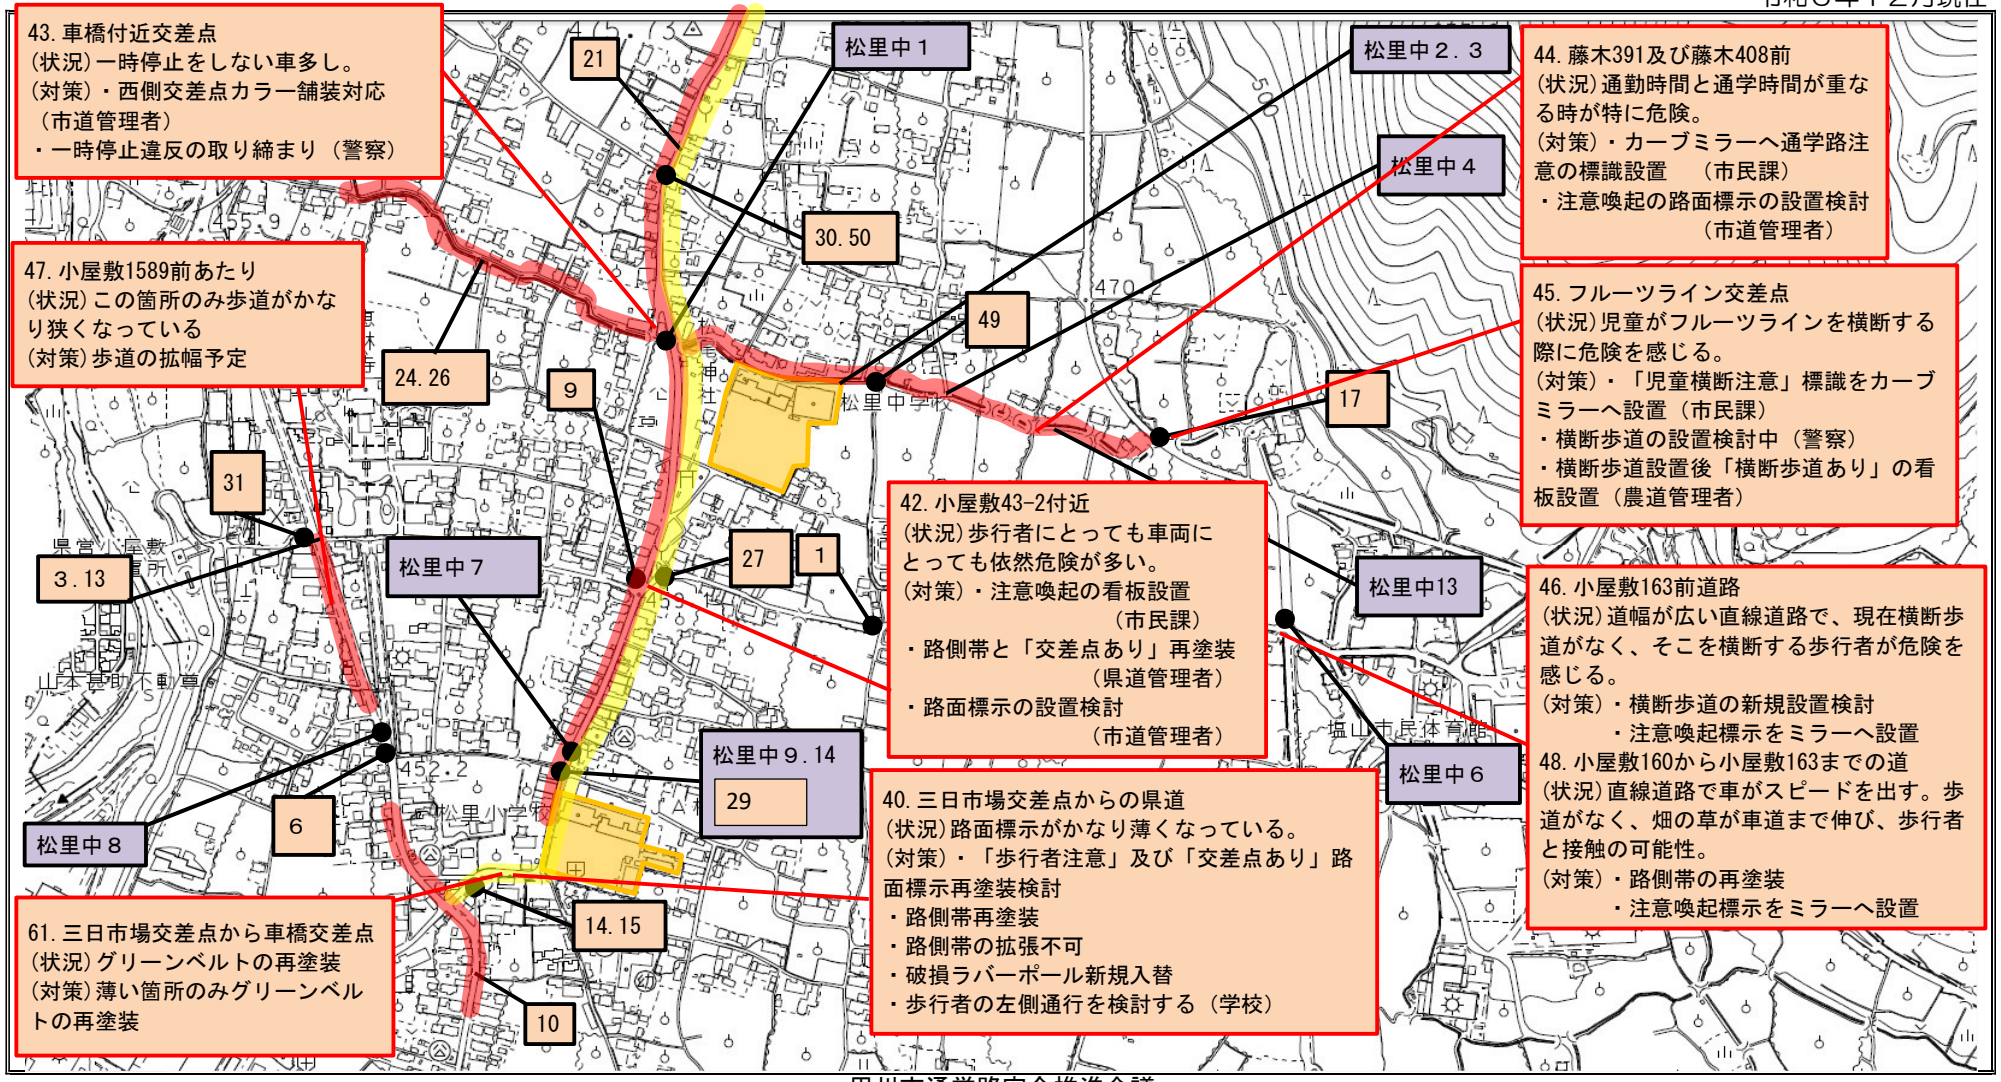
（No. 2）

43. 車橋付近交差点
(状況)一時停止をしない車多し。
(対策)・西側交差点カラー舗装対応
（市道管理者）
・一時停止違反の取り締まり（警察）

47. 小屋敷1589前あたり
(状況)この箇所のみ歩道がかなり狭くなっている
(対策)歩道の拡幅予定

44. 藤木391及び藤木408前
(状況)通勤時間と通学時間が重なる時が特に危険。
(対策)・カーブミラーへ通学路注意の標識設置　（市民課）
・注意喚起の路面標示の設置検討
（市道管理者）

45. フルーツライン交差点
(状況)児童がフルーツラインを横断する際に危険を感じる。
(対策)・「児童横断注意」標識をカーブミラーへ設置（市民課）
・横断歩道の設置検討中（警察）
・横断歩道設置後「横断歩道あり」の看板設置（農道管理者）

42. 小屋敷43-2付近
(状況)歩行者にとっても車両にとっても依然危険が多い。
(対策)・注意喚起の看板設置
（市民課）
・路側帯と「交差点あり」再塗装
（県道管理者）
・路面標示の設置検討
（市道管理者）

46. 小屋敷163前道路
(状況)道幅が広い直線道路で、現在横断歩道がなく、そこを横断する歩行者が危険を感じる。
(対策)・横断歩道の新規設置検討
・注意喚起標示をミラーへ設置

48. 小屋敷160から小屋敷163までの道
(状況)直線道路で車がスピードを出す。歩道がなく、畑の草が車道まで伸び、歩行者と接触の可能性。
(対策)・路側帯の再塗装
・注意喚起標示をミラーへ設置

40. 三日市場交差点からの県道
(状況)路面標示がかなり薄くなっている。
(対策)・「歩行者注意」及び「交差点あり」路面標示再塗装検討
・路側帯再塗装
・路側帯の拡張不可
・破損ラバーポール新規入替
・歩行者の左側通行を検討する（学校）

61. 三日市場交差点から車橋交差点
(状況)グリーンベルトの再塗装
(対策)薄い箇所のみグリーンベルトの再塗装

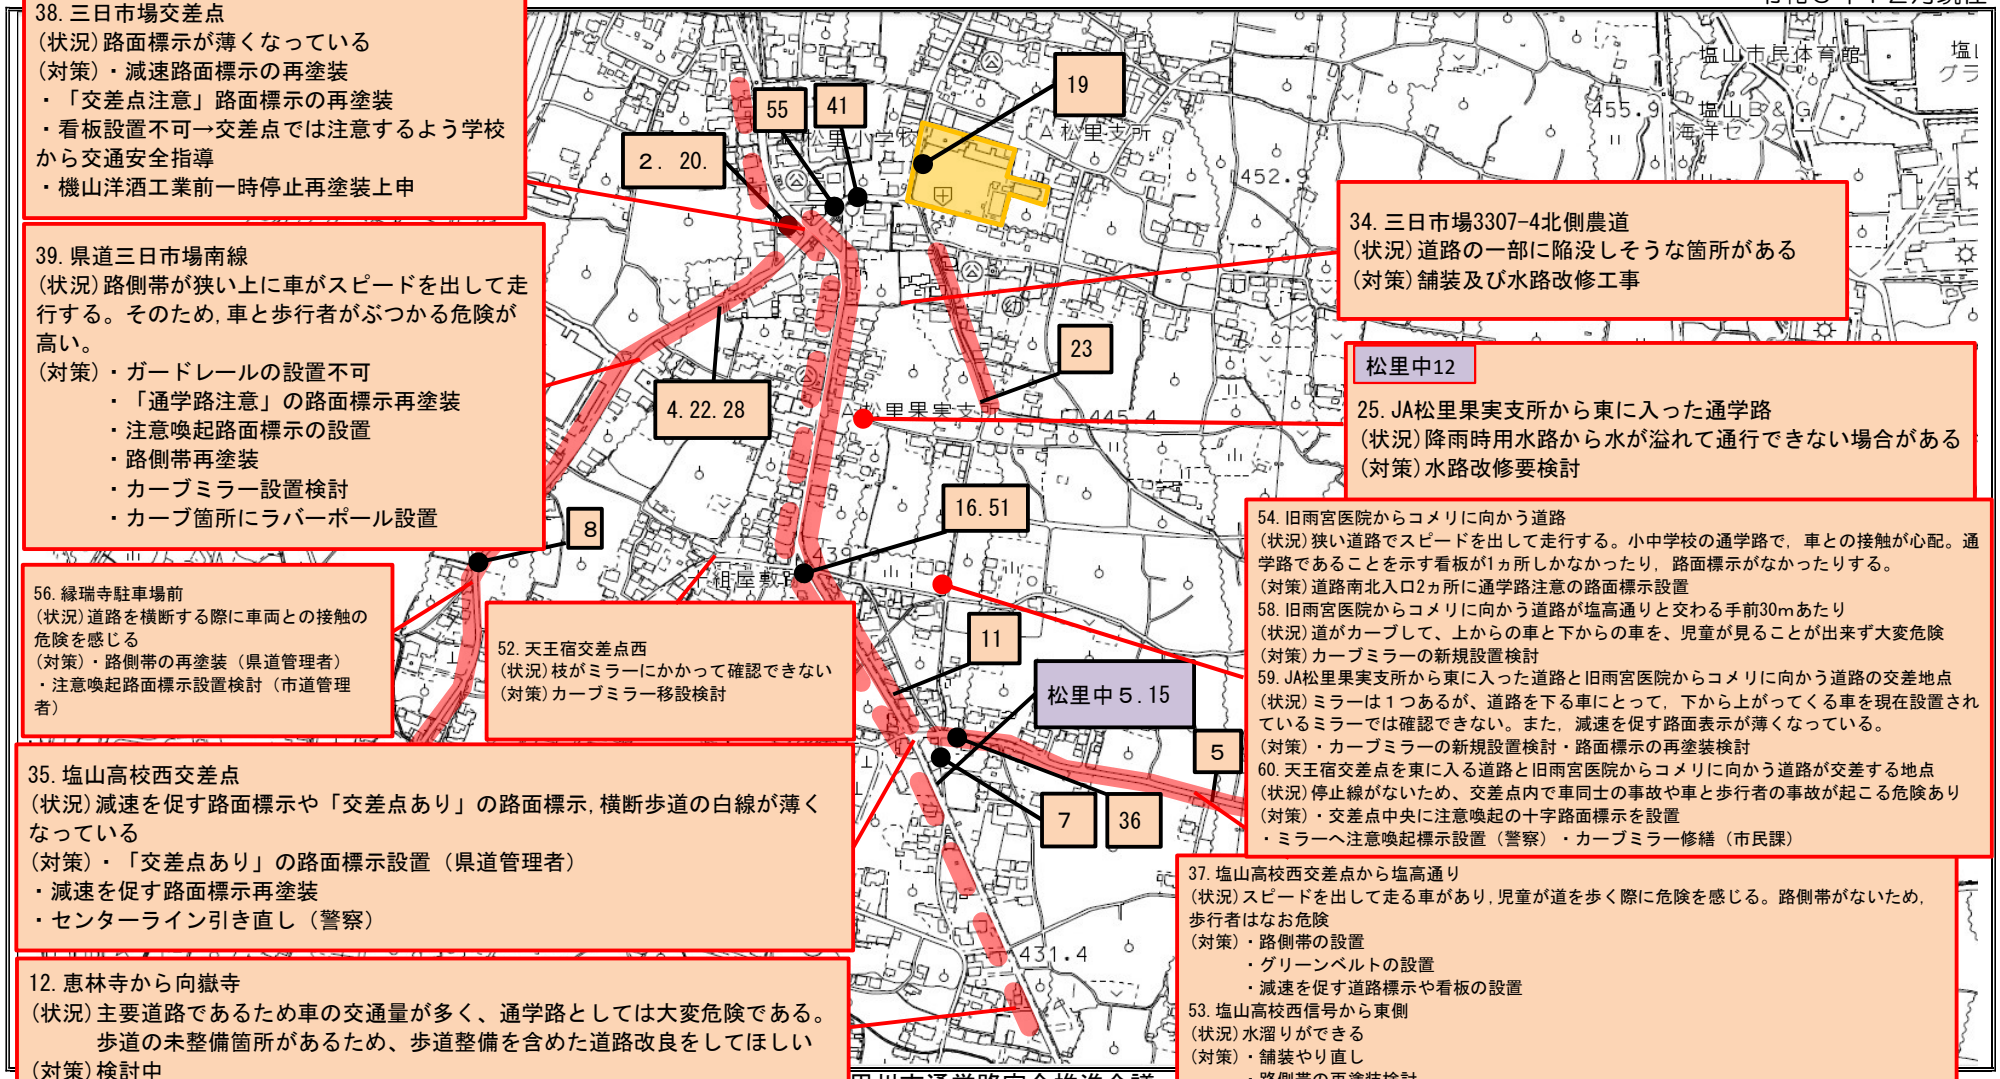
（No. 3）

38. 三日市場交差点
(状況)路面標示が薄くなっている
(対策)・減速路面標示の再塗装
・「交差点注意」路面標示の再塗装
・看板設置不可→交差点では注意するよう学校から交通安全指導
・機山洋酒工業前一時停止再塗装上申

39. 県道三日市場南線
(状況)路側帯が狭い上に車がスピードを出して走行する。そのため,車と歩行者がぶつかる危険が高い。
(対策)・ガードレールの設置不可
・「通学路注意」の路面標示再塗装
・注意喚起路面標示の設置
・路側帯再塗装
・カーブミラー設置検討
・カーブ箇所にラバーポール設置

56. 縁瑞寺駐車場前
(状況)道路を横断する際に車両との接触の危険を感じる
(対策)・路側帯の再塗装（県道管理者）
・注意喚起路面標示設置検討（市道管理者）

52. 天王宿交差点西
(状況)枝がミラーにかかって確認できない
(対策)カーブミラー移設検討

35. 塩山高校西交差点
(状況)減速を促す路面標示や「交差点あり」の路面標示,横断歩道の白線が薄くなっている
(対策)・「交差点あり」の路面標示設置（県道管理者）
・減速を促す路面標示再塗装
・センターライン引き直し（警察）

12. 恵林寺から向嶽寺
(状況)主要道路であるため車の交通量が多く、通学路としては大変危険である。
歩道の未整備箇所があるため、歩道整備を含めた道路改良をしてほしい
(対策)検討中

34. 三日市場3307-4北側農道
(状況)道路の一部に陥没しそうな箇所がある
(対策)舗装及び水路改修工事

25. JA松里果実支所から東に入った通学路
(状況)降雨時用水路から水が溢れて通行できない場合がある
(対策)水路改修要検討

54. 旧雨宮医院からコメリに向かう道路
(状況)狭い道路でスピードを出して走行する。小中学校の通学路で，車との接触が心配。通学路であることを示す看板が1ヵ所しかなかったり，路面標示がなかったりする。
(対策)道路南北入口2ヵ所に通学路注意の路面標示設置
58. 旧雨宮医院からコメリに向かう道路が塩高通りと交わる手前30mあたり
(状況)道がカーブして、上からの車と下からの車を、児童が見ることが出来ず大変危険
(対策)カーブミラーの新規設置検討
59. JA松里果実支所から東に入った道路と旧雨宮医院からコメリに向かう道路の交差地点
(状況)ミラーは１つあるが、道路を下る車にとって，下から上がってくる車を現在設置されているミラーでは確認できない。また，減速を促す路面表示が薄くなっている。
(対策)・カーブミラーの新規設置検討・路面標示の再塗装検討
60. 天王宿交差点を東に入る道路と旧雨宮医院からコメリに向かう道路が交差する地点
(状況)停止線がないため、交差点内で車同士の事故や車と歩行者の事故が起こる危険あり
(対策)・交差点中央に注意喚起の十字路面標示を設置
・ミラーへ注意喚起標示設置（警察）・カーブミラー修繕（市民課）

37. 塩山高校西交差点から塩高通り
(状況)スピードを出して走る車があり,児童が道を歩く際に危険を感じる。路側帯がないため,歩行者はなお危険
(対策)・路側帯の設置
・グリーンベルトの設置
・減速を促す道路標示や看板の設置
53. 塩山高校西信号から東側
(状況)水溜りができる
(対策)・舗装やり直し
・路側帯の再塗装検討
