【奥野田小学校区】

学校通学路対策必要箇所図

（Ｎｏ．１）

令和７年１２月現在

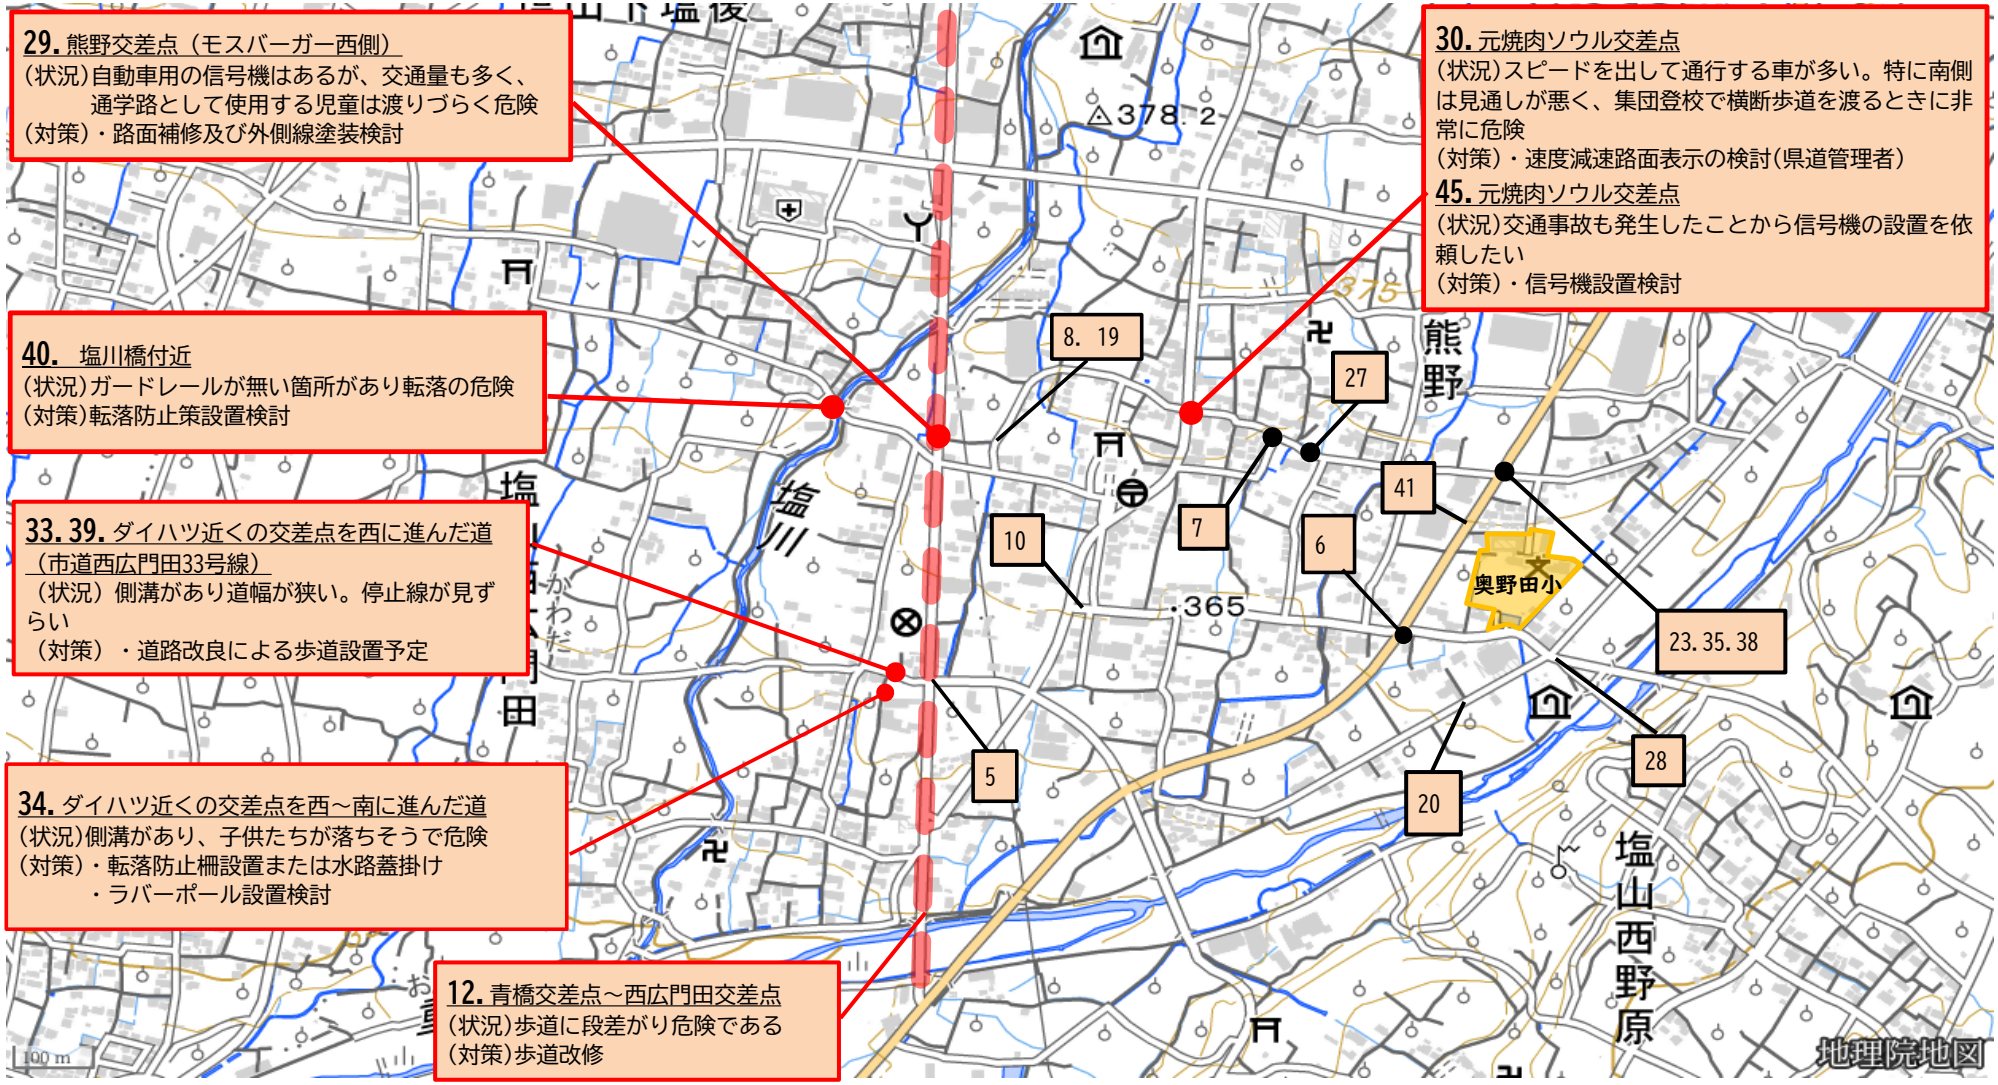
29. 熊野交差点（モスバーガー西側）
（状況）自動車用の信号機はあるが、交通量も多く、通学路として使用する児童は渡りづらく危険
（対策）・路面補修及び外側線塗装検討

30. 元焼肉ソウル交差点
（状況）スピードを出して通行する車が多い。特に南側は見通しが悪く、集団登校で横断歩道を渡るときに非常に危険
（対策）・速度減速路面表示の検討（県道管理者）

45. 元焼肉ソウル交差点
（状況）交通事故も発生したことから信号機の設置を依頼したい
（対策）・信号機設置検討

40. 塩川橋付近
（状況）ガードレールが無い箇所があり転落の危険
（対策）転落防止策設置検討

33. 39. ダイハツ近くの交差点を西に進んだ道（市道西広門田33号線）
（状況）側溝があり道幅が狭い。停止線が見ずらい
（対策）・道路改良による歩道設置予定

34. ダイハツ近くの交差点を西～南に進んだ道
（状況）側溝があり、子供たちが落ちそうで危険
（対策）・転落防止柵設置または水路蓋掛け
・ラバーポール設置検討

12. 青橋交差点～西広門田交差点
（状況）歩道に段差がり危険である
（対策）歩道改修

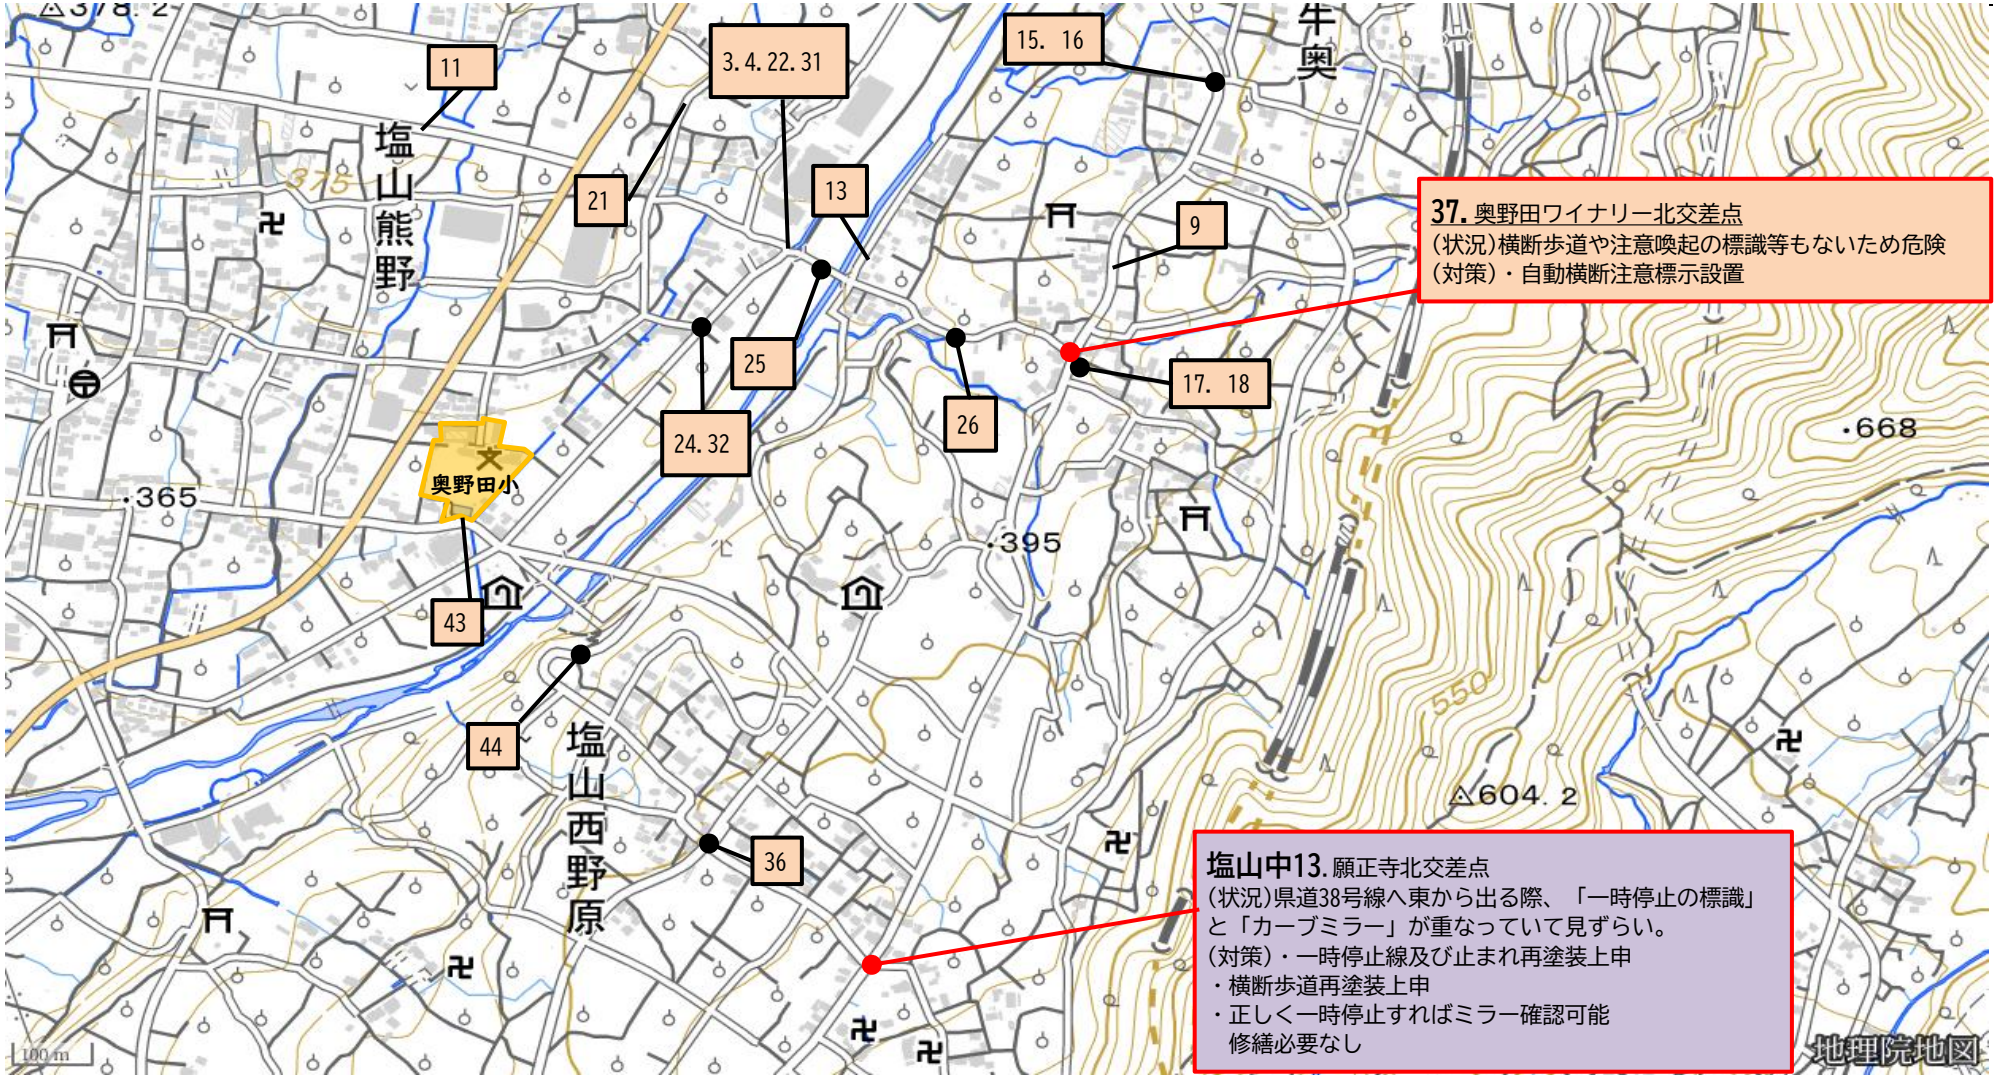
（Ｎｏ．２）

37. 奥野田ワイナリー北交差点
（状況）横断歩道や注意喚起の標識等もないため危険
（対策）・自動横断注意標示設置

塩山中13. 願正寺北交差点
（状況）県道38号線へ東から出る際、「一時停止の標識」と「カーブミラー」が重なっていて見ずらい。
（対策）・一時停止線及び止まれ再塗装上申
・横断歩道再塗装上申
・正しく一時停止すればミラー確認可能
修繕必要なし
