【玉宮小学校区】

学校通学路対策必要箇所図

（Ｎｏ．１）

令和７年１２月現在

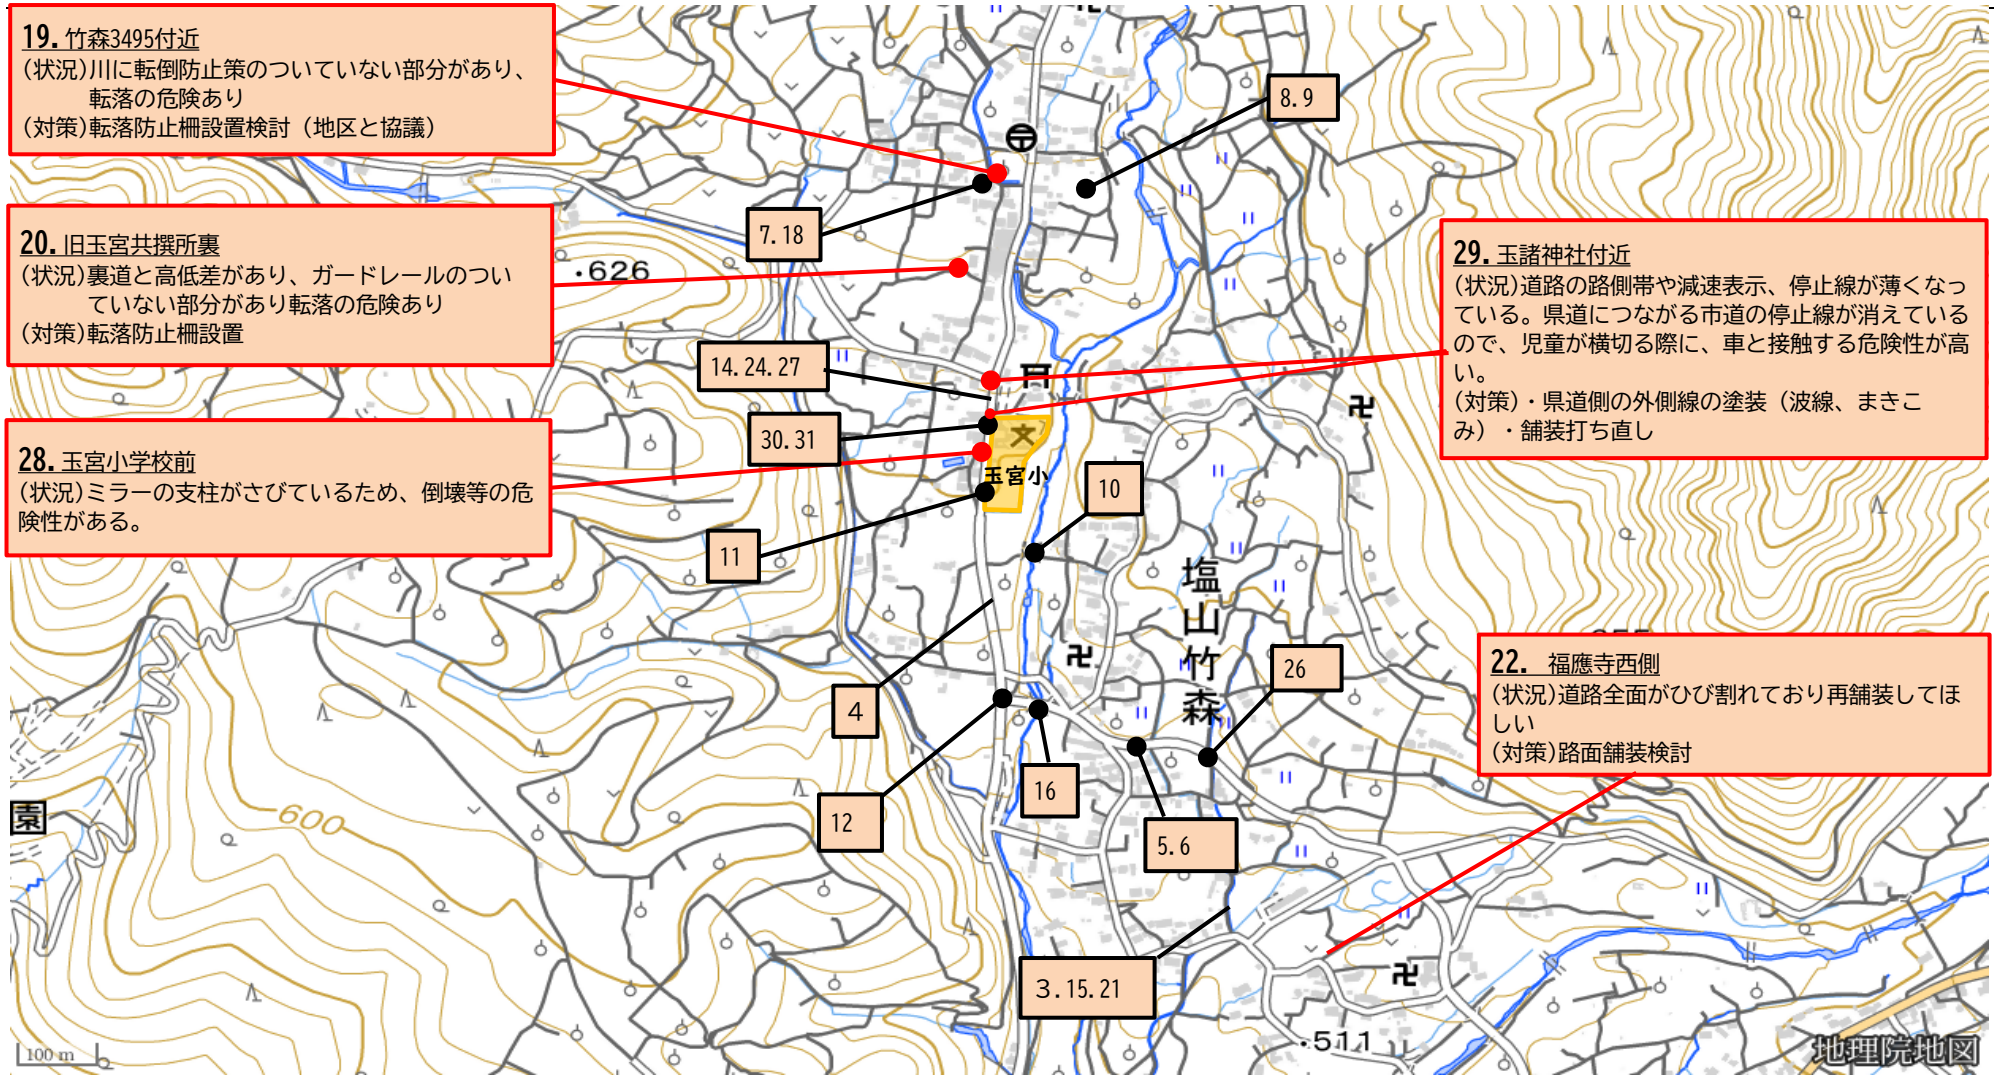
19. 竹森3495付近
（状況）川に転倒防止策のついていない部分があり、転落の危険あり
（対策）転落防止柵設置検討（地区と協議）

20. 旧玉宮共撰所裏
（状況）裏道と高低差があり、ガードレールのついていない部分があり転落の危険あり
（対策）転落防止柵設置

28. 玉宮小学校前
（状況）ミラーの支柱がさびているため、倒壊等の危険性がある。

29. 玉諸神社付近
（状況）道路の路側帯や減速表示、停止線が薄くなっている。県道につながる市道の停止線が消えているので、児童が横切る際に、車と接触する危険性が高い。
（対策）・県道側の外側線の塗装（波線、まきこみ）・舗装打ち直し

22. 福應寺西側
（状況）道路全面がひび割れており再舗装してほしい
（対策）路面舗装検討

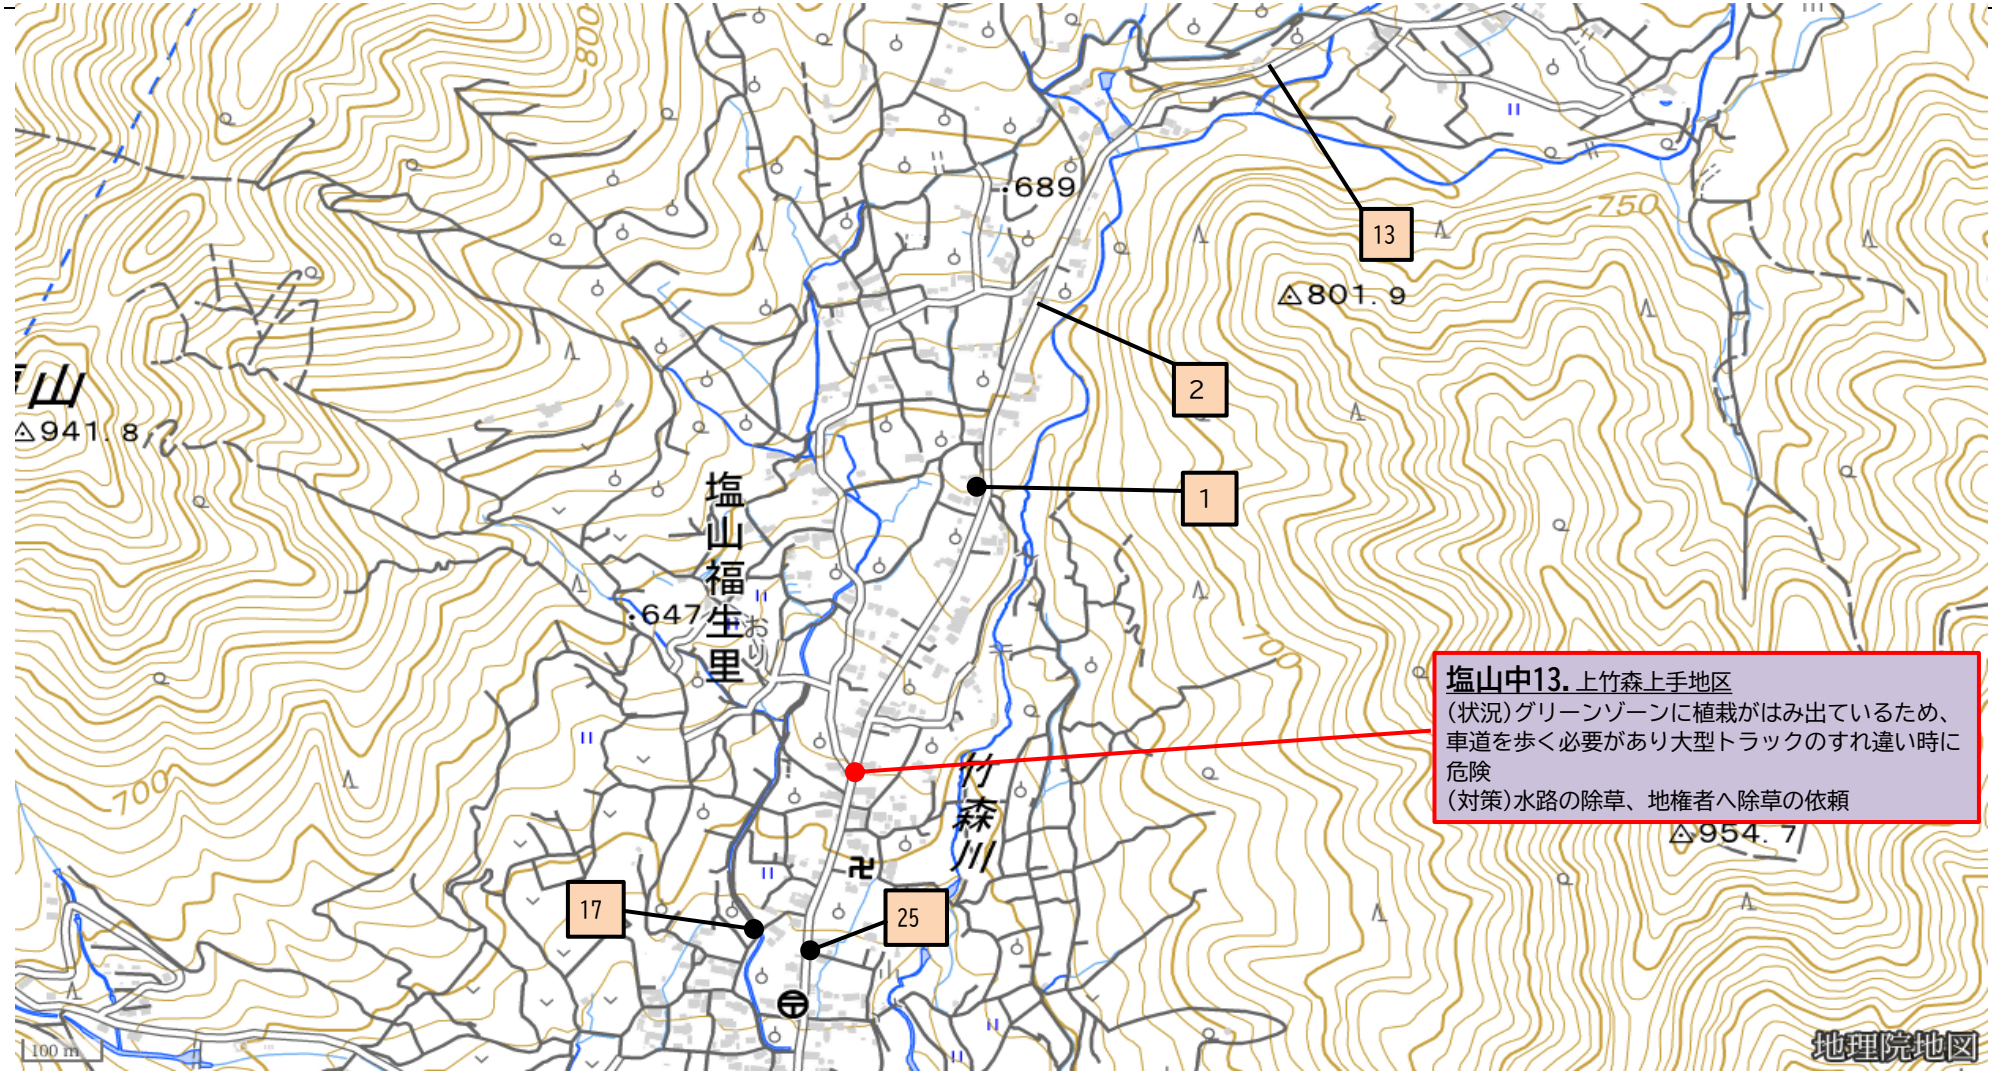
（Ｎｏ．２）

塩山中13. 上竹森上手地区
(状況)グリーンゾーンに植栽がはみ出ているため、車道を歩く必要があり大型トラックのすれ違い時に危険
(対策)水路の除草、地権者へ除草の依頼
