【祝小学校区】

学校通学路対策必要箇所図

（Ｎｏ．１）

令和７年１２月現在

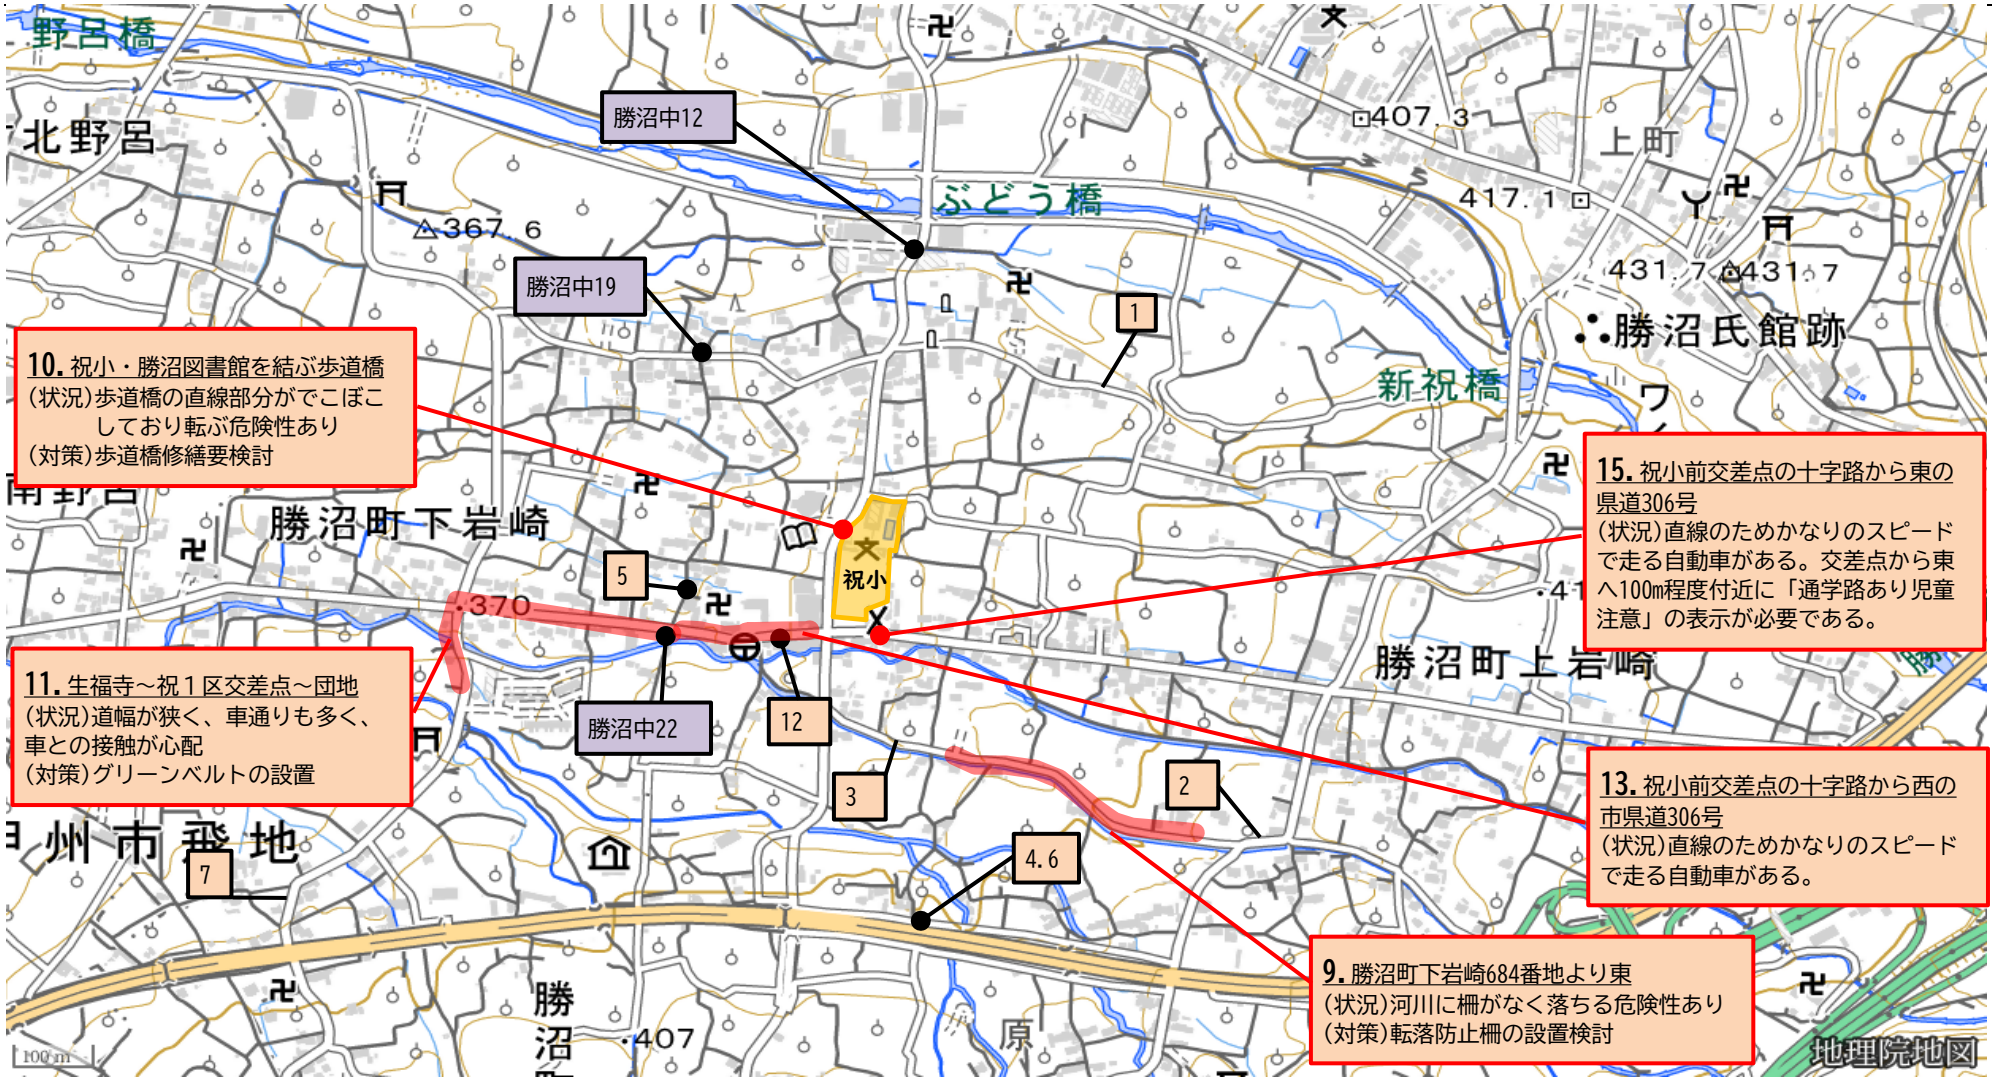
10. 祝小・勝沼図書館を結ぶ歩道橋
(状況)歩道橋の直線部分がでこぼこしており転ぶ危険性あり
(対策)歩道橋修繕要検討

11. 生福寺～祝１区交差点～団地
(状況)道幅が狭く、車通りも多く、車との接触が心配
(対策)グリーンベルトの設置

15. 祝小前交差点の十字路から東の県道306号
(状況)直線のためかなりのスピードで走る自動車がある。交差点から東へ100m程度付近に「通学路あり児童注意」の表示が必要である。

13. 祝小前交差点の十字路から西の市県道306号
(状況)直線のためかなりのスピードで走る自動車がある。

9. 勝沼町下岩崎684番地より東
(状況)河川に柵がなく落ちる危険性あり
(対策)転落防止柵の設置検討
