# 上条 報告

第20号  
平成23年1月

甲州市教育委員会  
☎32-5097

## 茅葺切妻造民家の火災について

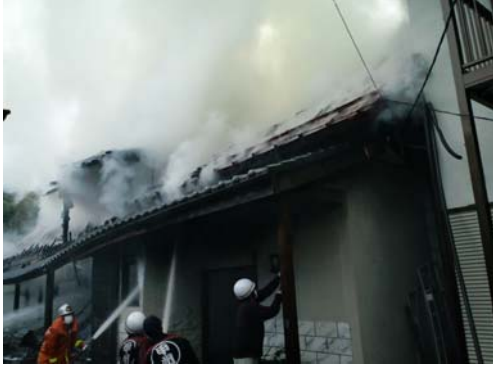
出火報から約30分後の様子。鉄板の下がくすぶっており、煙と水蒸気で状況が確認し辛い。まだ有効な消火ができない。

茅葺屋根の火災を、初めて間近で見ることとなりましたが、やはり一番怖いと思ったのが「なかなか火が消えない」ということです。火が消えない理由はいくつかありますが、最大の理由が「建物内部からの出火に対し、放水活動は外からしか行えない」ということです。

火災に遭った民家は茅の上に鉄板を被せてあり、放水しても鉄板に阻まれて茅には到達しません。また、内部から放水しようとしても、棟が焼き落ちればちょうど煙突のように火勢が付き、危険で内部に入れません。さらに、鉄板が被っているために起こ

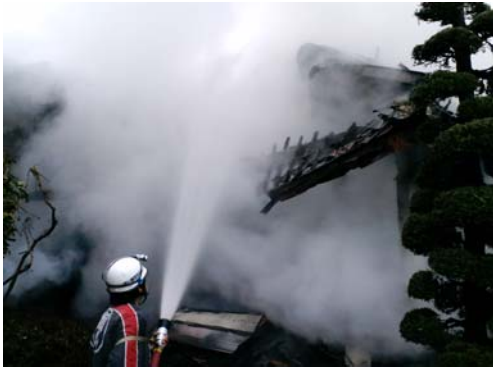
消火活動。放水しても鉄板にかかり、内部には水が届かない。

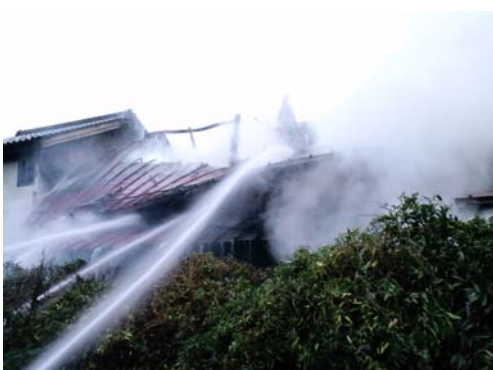
主屋裏側からの放水。棟が落ちたため軒が跳ね上がり、茅の部分が現れたので、そこを集中的に狙っているが、結局茅を掻き出すまでくすぶっていた。

西側に隣接して建っていた土蔵も、入口が開いていたため延焼しました。土蔵は開口部が少ないため、主屋以上に消火しにくいこともわかりました。最終的に、鉄板をすべて剥がしてしまいか、茅をすべて掻き出してしまいか有効な手がなく、茅を掻き出すことによって、やっと鎮火することができました。
