# 上条 報告

第48号  
平成25年5月

## 神部神社の隨身門 保存修理事業が終了

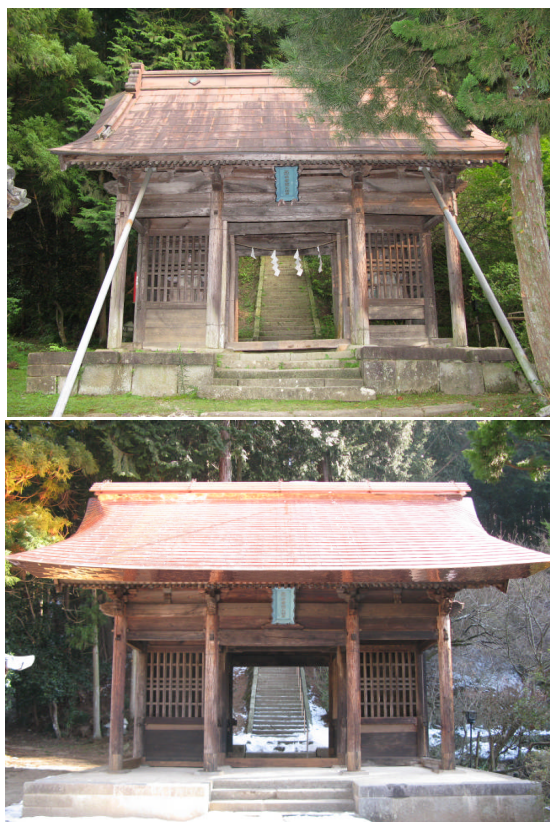
修理前(上)と修理後(下)の比較。

隨身門は、傷みが全体にわたって見られるため全解体とし、さらに隨身門が建っている基壇も固め直すこととしました。また、調査により建築当初は茅葺だったと思われるため、屋根は茅葺型銅板葺（旧高野家住宅主屋と同じ）としました。

傷みがひどかった土台まわりも新材に取り替えられ、しっかりとした姿になりました。修理前と大きく異なるのは屋根の形状くらいで、茅の厚みが表現されているため、どっしりとした感じがします。

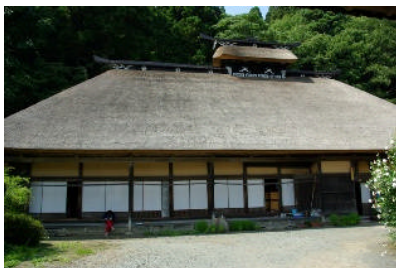
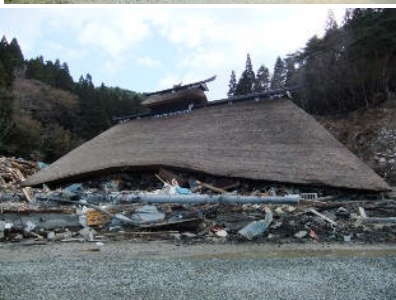
尾形家住宅は気仙沼湾の東岸の岬に位置し、二百年以上の歴史を有する旧網元の民家です。地震により全壊し、津波で押し流されましたが、約一〇〇m移動した位置で茅葺き屋根が発見されました。

震災前の尾形家住宅(上)と、津波で被害を受けた様子。屋根より下の柱はほぼ全て折れるなどしています。

建築や民俗の専門家、多くのボランティアによって修復保存に向けて茅葺き屋根と小屋組の解体、瓦礫の中からの部材や民具の救出などが実施されました。再建築と、地域に根差した文化財としての活用を目指すため結成された保存会とともに、事業を推進しています。

救出された部材は現在、甲州市内にある石川工務所の資材置き場に保管されています。これらの部材を修理する様子の見学会と、震災による文化財被害を防ぐためのシンポジウムを、七月十四日（日）に旧高野家住宅主屋で開催します。
